## Ansiedlungsmethoden für Seebinsen (*Schoenoplectus lacustris*), Schmalblättriger Rohrkolben (*Typha angustifolia*) und Schilf (*Phragmites australis*) entlang Seen

### Bericht zu den Versuchen von 2018–2023

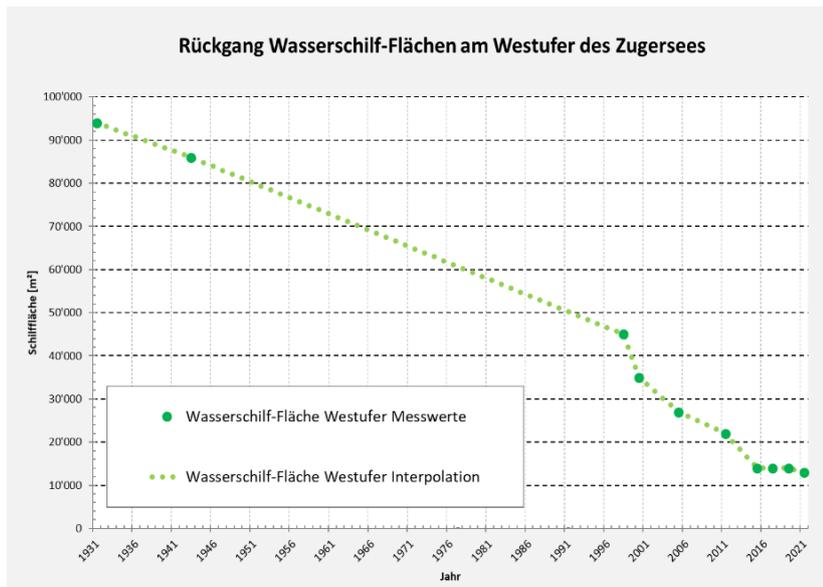
Grafik 2: Entwicklung des Röhrichts am westlichen Zugerseeufer. Die Datenpunkte von 1931 und 1943 wurden anhand von Luftfotos berechnet. Die Datenpunkte ab 1998 wurden mittels Vermessung gewonnen.

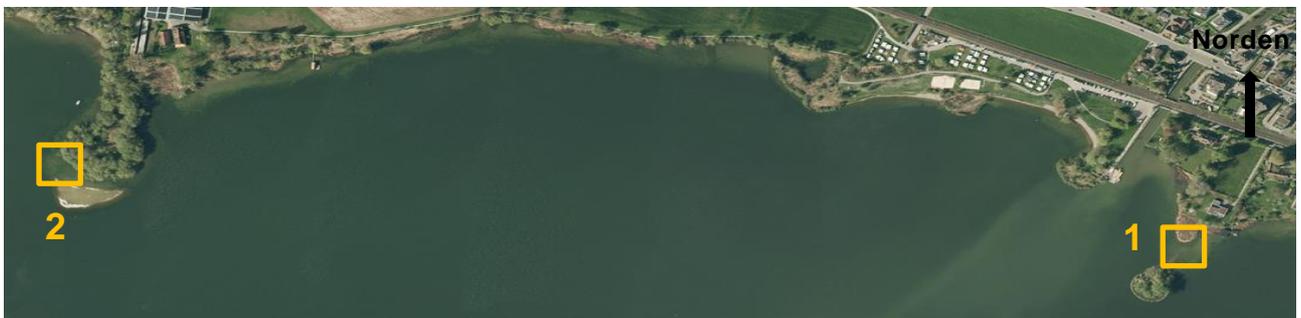
Foto 6: Versuchsflächen Brüggl (1) und Choller (2).

Am Standort Brüggli wurde das ganze Spektrum an Versuchen (Kunstinseln, Unterwassersäcke, Rhizom-Schüttungen, Wellenbrecher und Einzäunung) durchgeführt. Beim Standort Choller wurde auf die Rhizom-Schüttungen sowie auf die Holzelement-Inseln verzichtet. Beide Versuchsfelder wurden im Sommer 2019 eingerichtet. Die Wassertiefe bei beiden Standorten befand sich zwischen 0.8 bis 1.2 m.

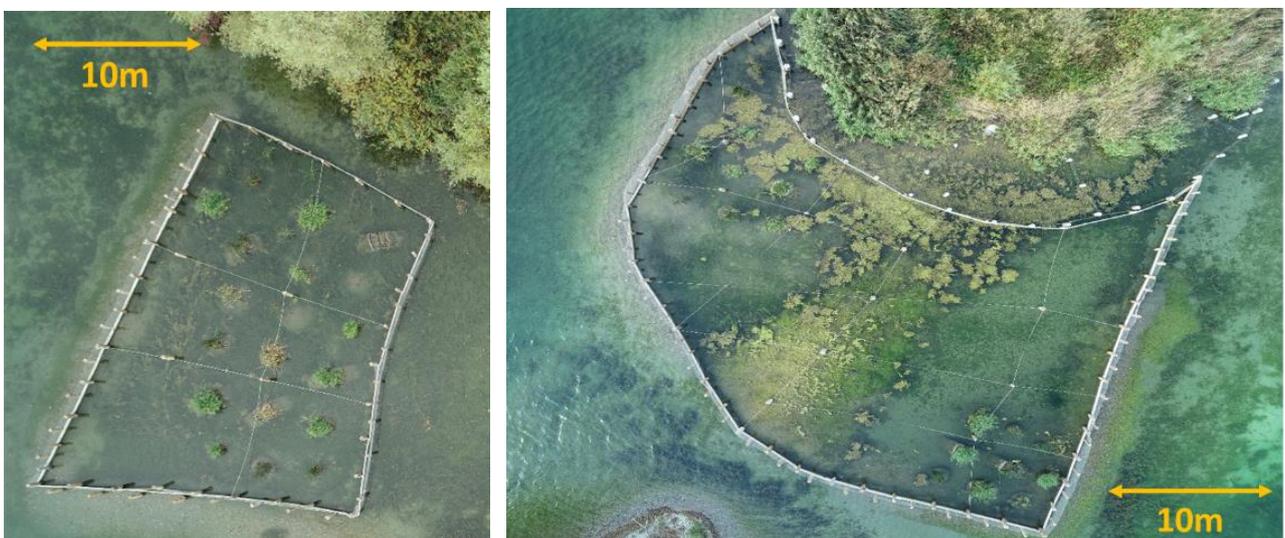
Foto 7 und 8: Versuchsflächen Choller (links) und Brüggl (rechts) 2019.

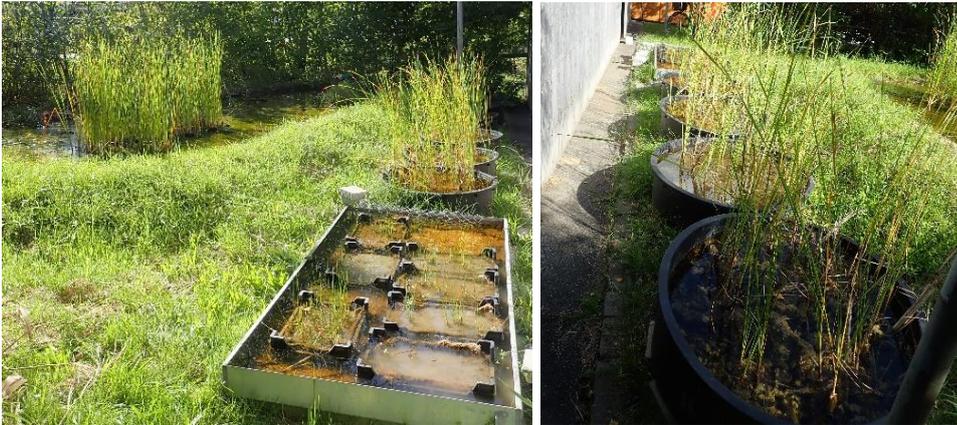
Foto 12 und 13: Testgelände an Land mit flacher Wanne, Rundbecken sowie Folienteich.

Auf dem Werkhof-Areal des Tiefbauamts in der Gemeinde Steinhausen wurden verschiedene Versuche in einer künstlichen Wanne, Becken und in einem Folienteich durchgeführt.

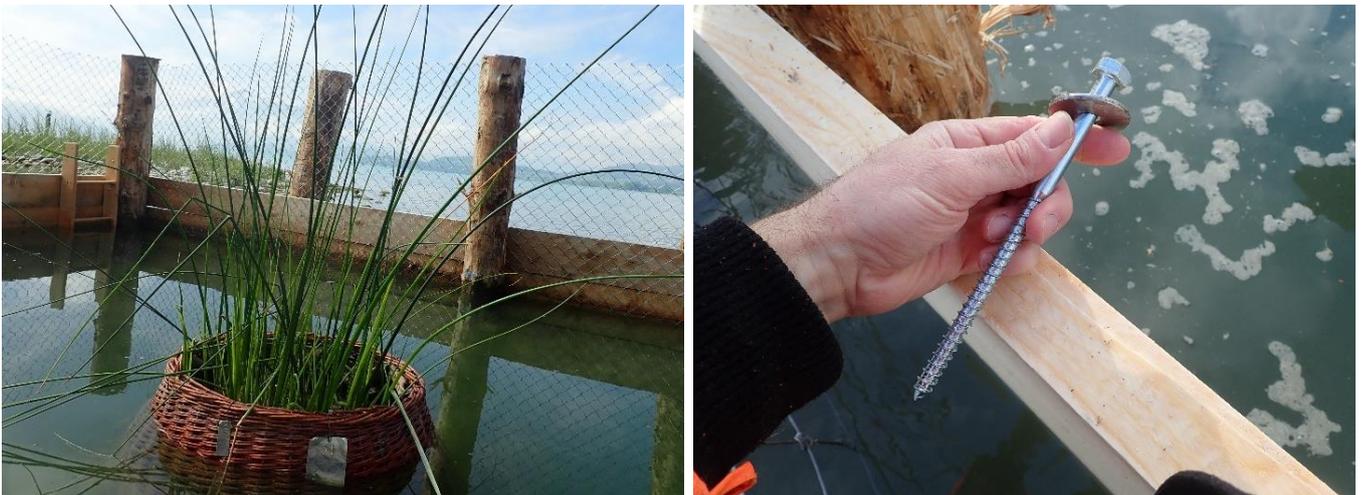
Foto 14 und 15: Im Hintergrund ist die Bretterwand ersichtlich, welche mit alternierenden Holzstämmen beidseits verankert wurden. Foto rechts: Befestigungsmaterial.

Bei den zwei Versuchsflächen Choller und Brüggli wurden Wellenbrecher in Form von Holzbrettern (Gerüstbretter 4.5 cm dick) aufgebaut. Die Bretterwände wurden bis an den Seegrund hinabgezogen. Der Wellenschutz wurde nur auf der See-zugewandten Seite installiert. Dieser Wellenschutz erwies sich während der Versuchsdauer von rund 4 Jahren als robust. Bei den Versuchsflächen Sijental und Buonas Bucht wurden 2018 als Wellenbrecher Kokosrollen/Faschinen verwendet. Diese erwiesen sich aber nicht als robust, denn sie wurden von Stürmen weggerissen und danach nicht mehr ersetzt.

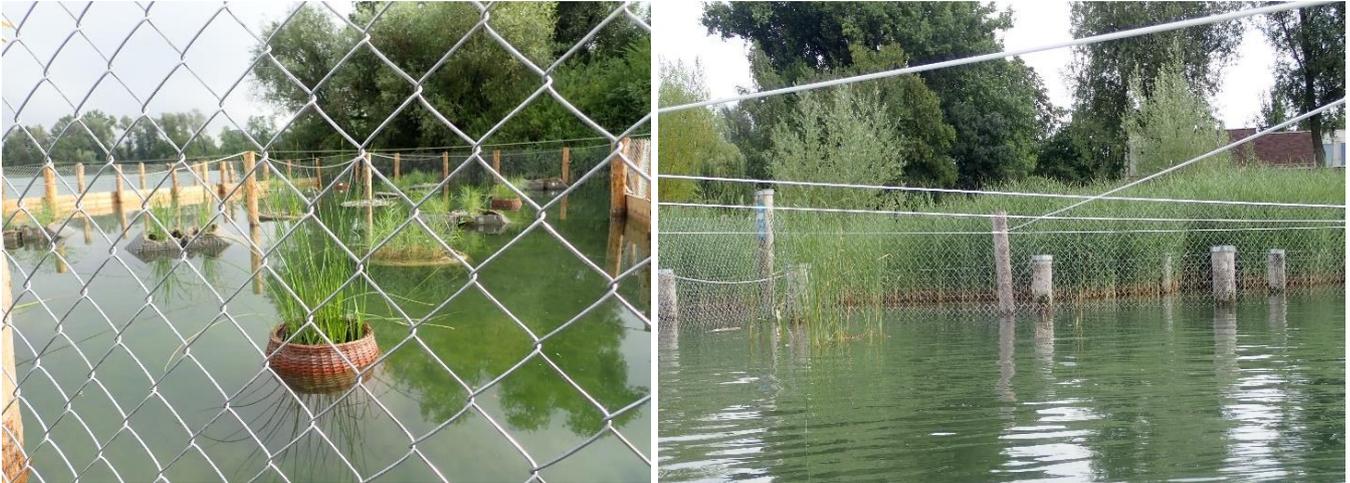
Foto 16 und 17: mit engmaschigem Zaungeflecht eingezäunte Fläche (links). Bild rechts: gespannte Seile gegen den Einflug der Wasservögel.

Bei den zwei Versuchsflächen am nördlichen Zugerseeufer (Choller und Brüggli) wurde feinmaschiges Drahtgeflecht (5x5 cm), bei den Versuchsflächen am Westufer (Sijental, Buonas) ein grobmaschiger (10x10 cm) Zaun verwendet. Die feinmaschigen Geflechte wurden bis zum Seegrund hinabgezogen, die grossmaschigen ca. 30 cm unter den mittleren jährlichen Wasserpegel. Das grobmaschige Geflecht hatte die Aufgabe zu verhindern, dass Graugänse hineinschwimmen konnten, beim feinmaschigen sollten auch

Blässrallen daran gehindert werden. Zur Erschwerung, dass die Wasservögel in die eingezäunten Flächen einfliegen konnten, wurden einzelne Nylonseile über die Flächen beim Choller und Brüggli gespannt.

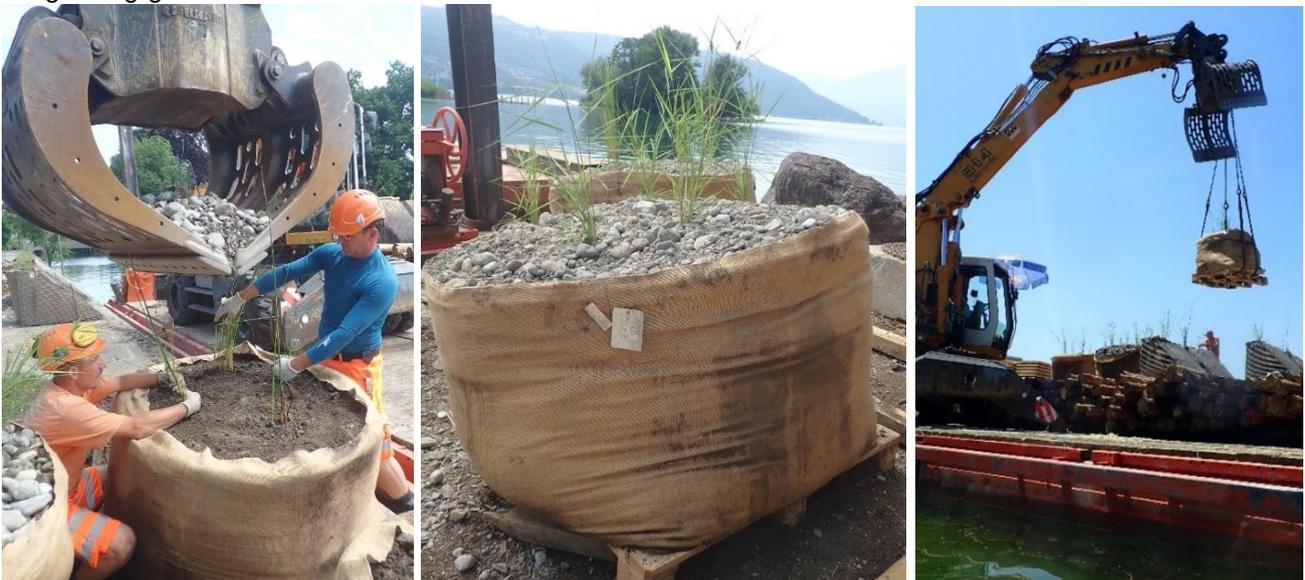
Foto 18, 19 und 20: Bigbags aus Jute. Die Bigbags wurden samt Holzpaletten in den See platziert.

Die drei Inseltypen Bigbags, Körbe und Gabionen wurden mit allen drei Röhricharten Seebinsen, Schmalblättriger Rohrkolben und Schilf bepflanzt (Fotos 18-32). Die Topfpflanzen kamen alle aus Gärtnereien und waren mindestens zweijährig. Dabei wurde jeweils nur eine Pflanzenart pro Insel verwendet. In jedem Behälter wurden vier Pflanzen eingesetzt. Die Behälter wurden mit einem Erdensubstrat (Erde mit Kompost angereichert) gefüllt, bepflanzt und danach mit einer Deckschicht aus Kies gegen Erosion geschützt. Die bepflanzen Kunstinseln wurden im Juni 2019 in den See platziert.

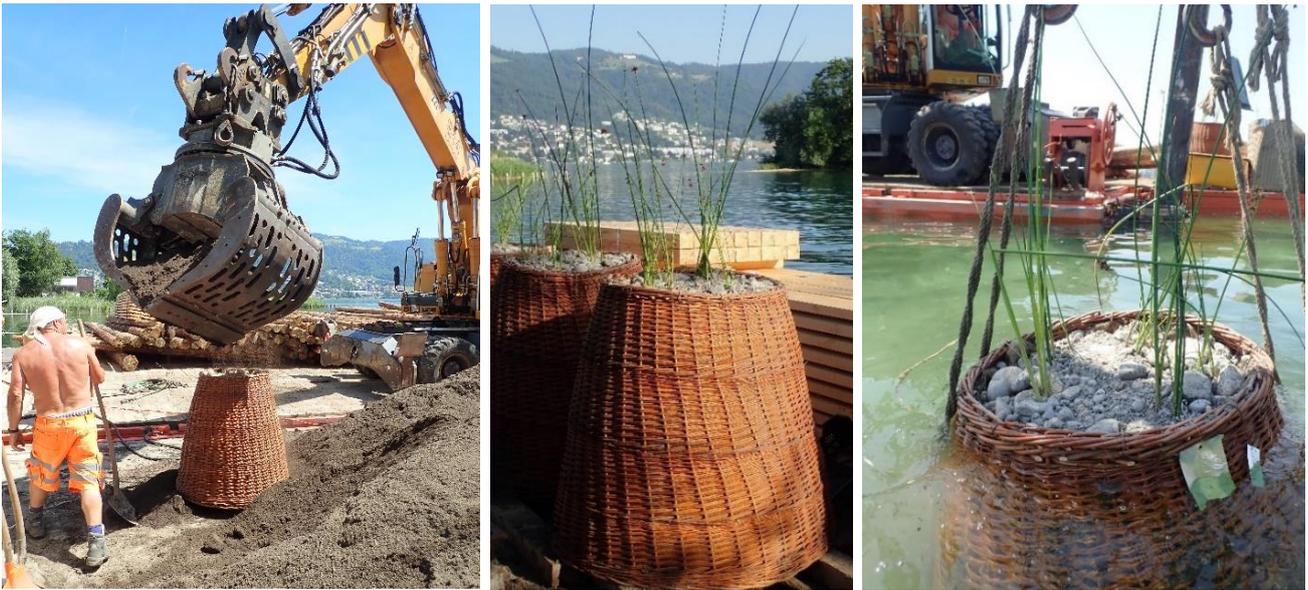
Foto 21, 22 und 23: Flechtkörbe aus Weiden. Um ein Auswaschen des Erdsubstrats zu verhindern, wurden die Körbe mit einem Innensack aus Jute versehen.

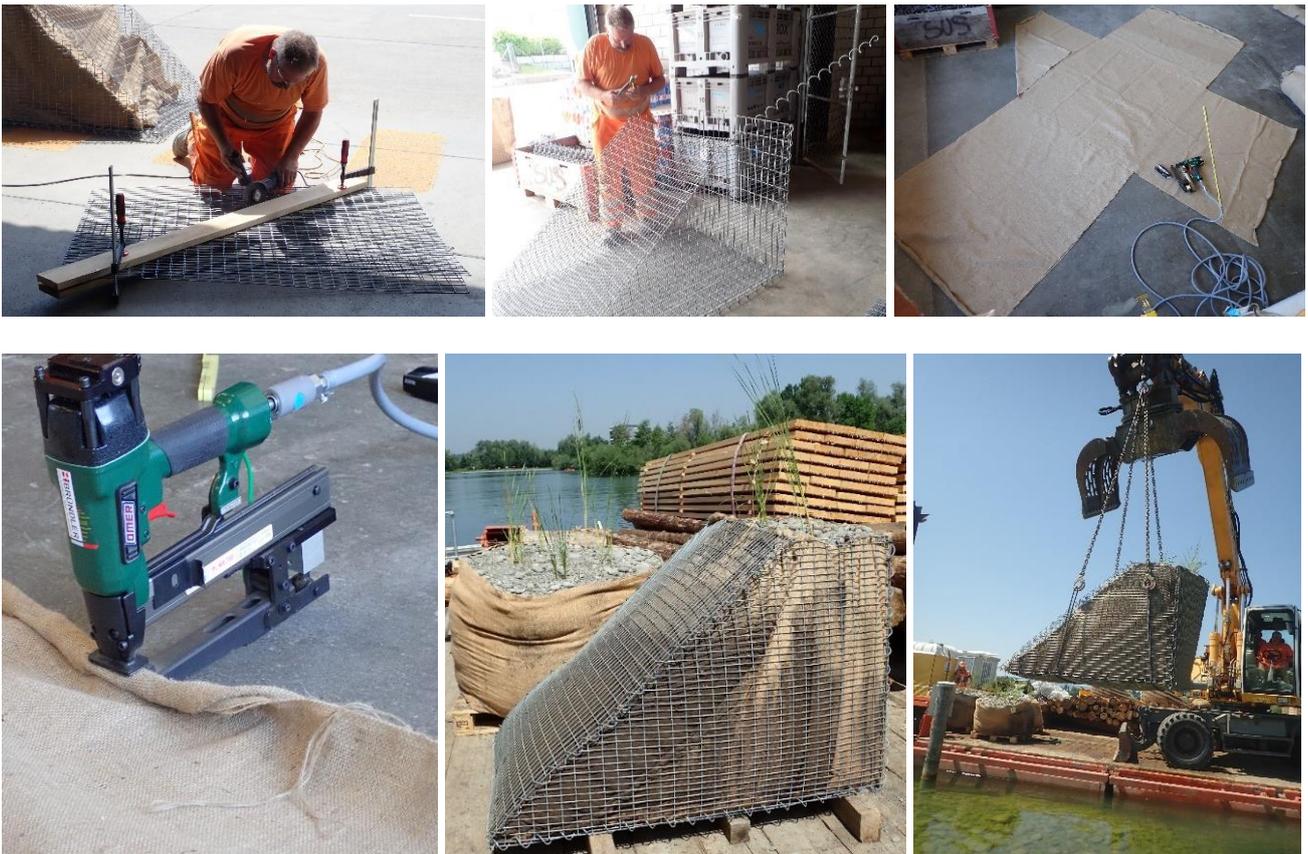
Foto 24-29: Gittergabionen. Um ein Auswaschen des Erdsubstrats zu verhindern, wurden die Gabionen mit einem Innensack aus Jute versehen.

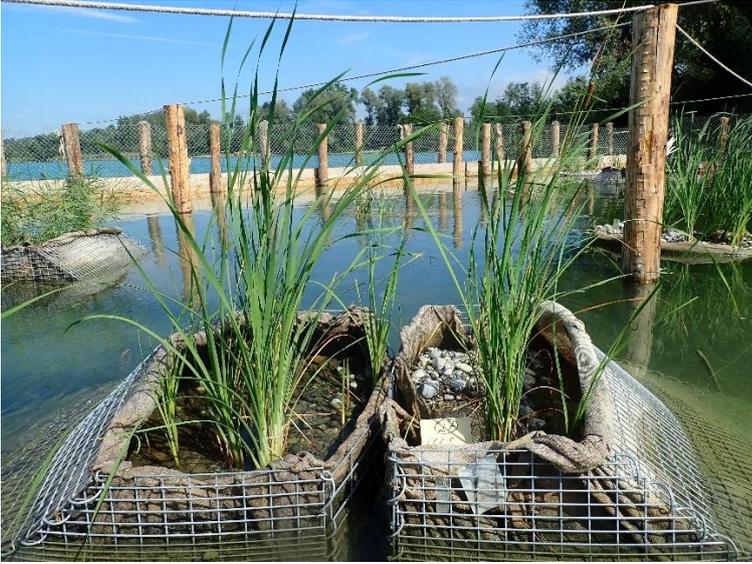
Foto 30: Aus Stabilitätsgründen wurden die Gittergabionen zu zweit gesetzt.

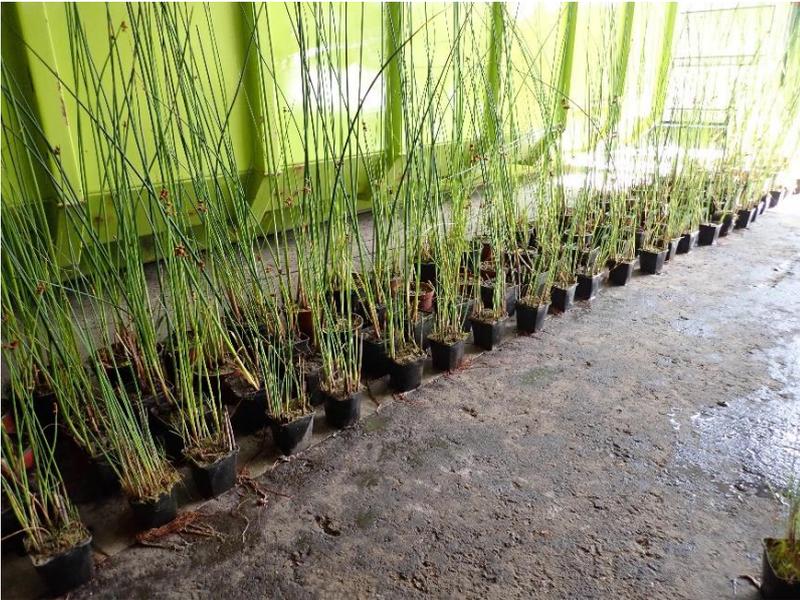
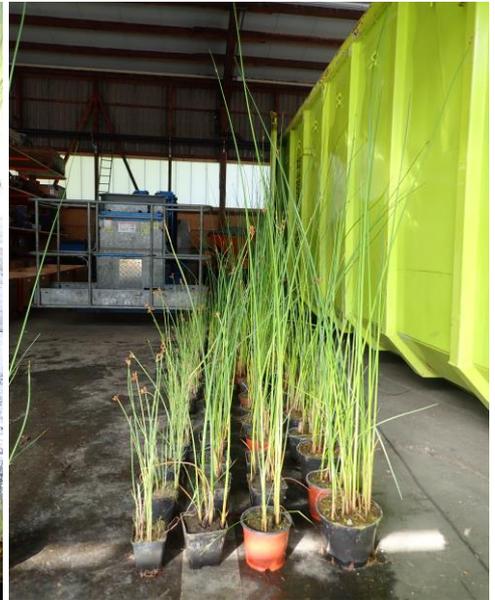
Foto 31 und 32: Jede Kunstinsel des Typs Bigbag, Flechtkorb und Gittergabione wurde mit der gleichen Menge an Pflanzen der gleichen Art bestückt. Die Zusammensetzung von grösseren und kleineren Topfpflanzen war auf jeder Kunstinsel die gleiche.

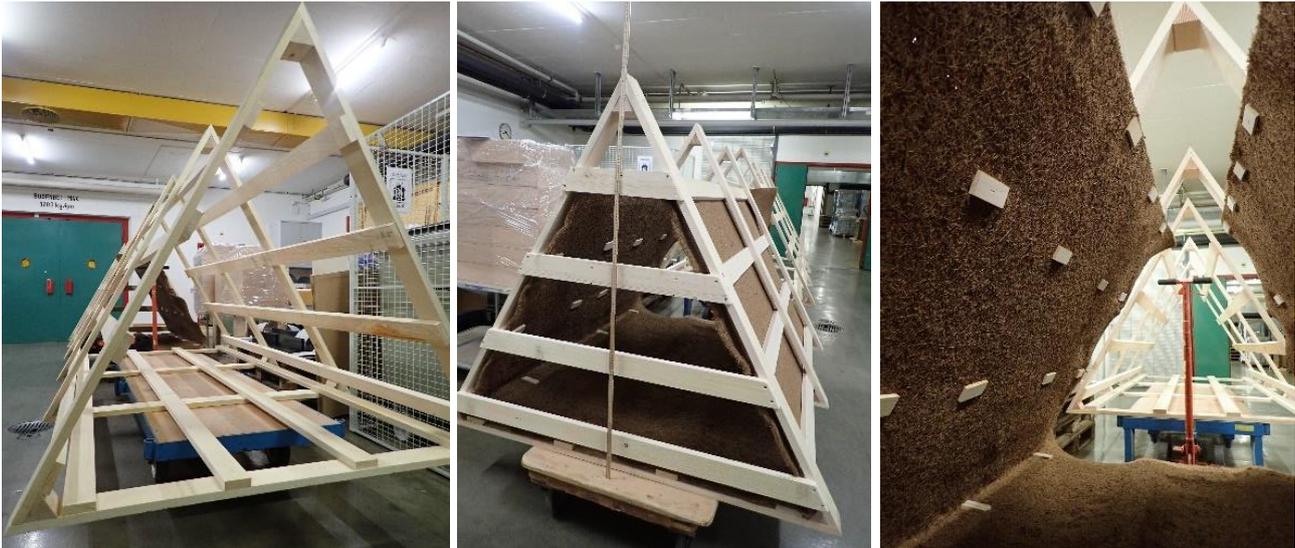
Foto 33-35: Dreieck-Holzelemente. Herstellung der Elemente mit Holz und Kokosfließ.

Die Dreieck-Holzelemente wurden am Bestimmungsort mit Schlick, welches vom Seegrund heraufgepumpt wurde, gefüllt (Fotos 33-38). Die Bepflanzung erfolgte im Frühling 2021 mit Schilfsoden, welche aus der Umgebung gewonnen wurden.

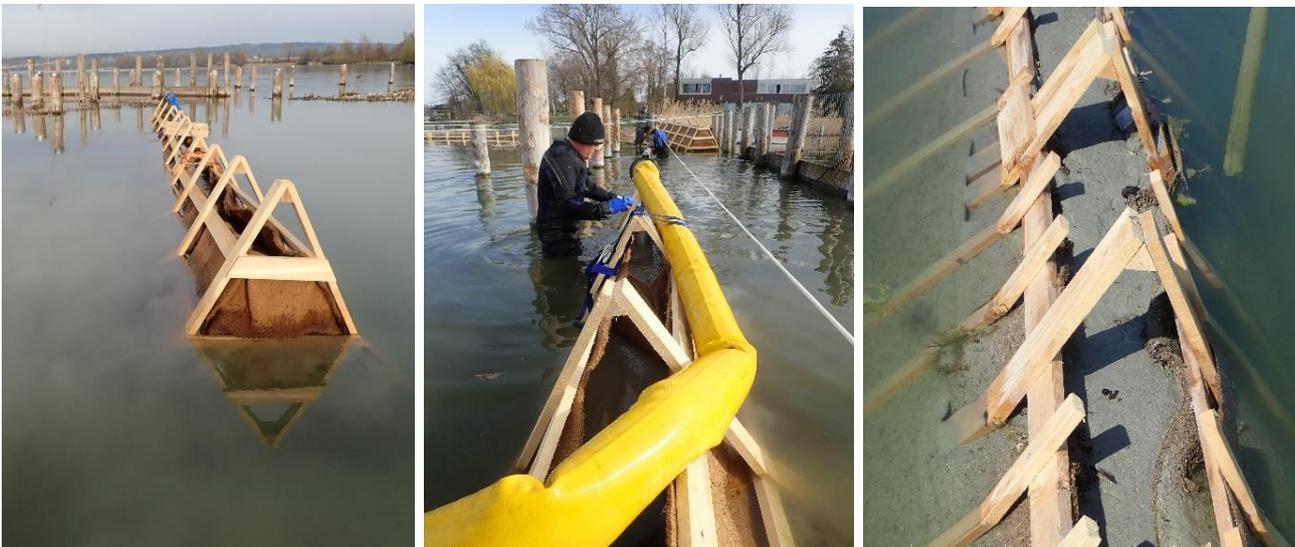
Foto 36-38: Dreieck-Holzelemente. Die leeren Teilelemente wurden am Ufer zusammengefügt und leer in den See platziert (links). Füllen der Elemente mit Seegrund mittels Pumpen (Mitte). Gefüllte Elemente (rechts)

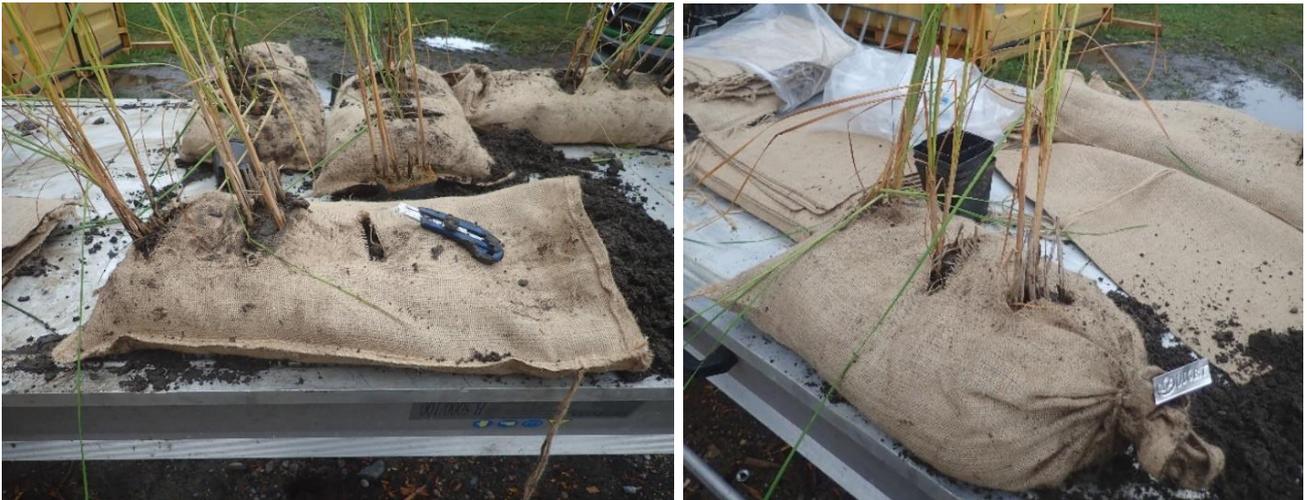
Foto 39 und 40: Herstellung von Unterwassersäcke.

Es wurden zwei Grössen (30x60 cm und 40x70 cm) von Jutesäcken verwendet, die unter Wasser auf den Seegrund platziert wurden. Die kleineren Säcke wurden mit je ein bis zwei, die grösseren Säcke mit je drei ausgewachsenen Binsen oder Rohrkolben bestückt. Dabei wurden die Säcke mit Schlitz versehen in die die Topfpflanzen hineingesetzt wurden (Fotos 39, 40). Die Säcke wurden danach mit Erde prall gefüllt und eng zugeschnürt; dies hatte den Effekt, dass sich die Öffnungen wieder verengten. Die Säcke wurden im Juli 2019 in den Versuchsflächen Choller und Brüggli sowie im März 2023 bei Sijental in einer Wassertiefe

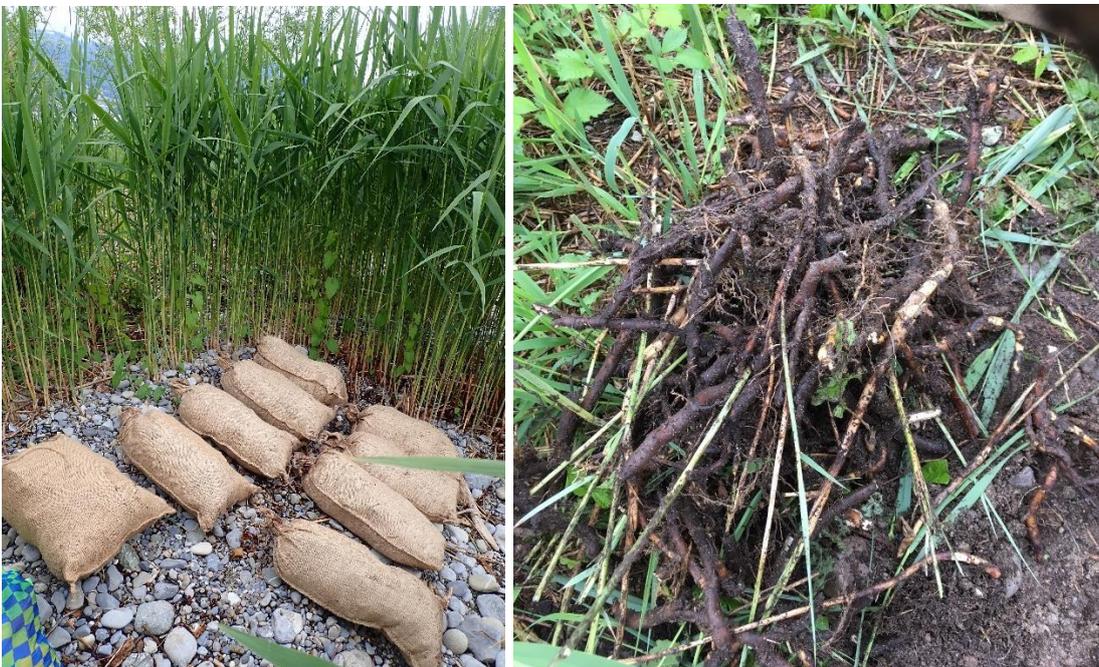
Foto 41 und 42: Jutensäcke mit Schilf-Rhizomen und Erds substrat gefüllt (links). Rechts: Schilfrhizome (Mai 2020).

Ebenfalls wurden Versuche mit Schilf durchgeführt, dabei wurden Schilfrhizome aus bestehenden Schilfbeständen ausgegraben und in Jutesäcke (40x70 cm) zusammen mit einem Erde-Kiesgemisch gefüllt und zugeschnürt (Fotos 41, 42). Diesen Säcken wurden keine Öffnungen zugefügt; die Rhizome sollten durch das Gewebe hindurchwachsen können. Der Versuch wurde einmal in der Vegetationszeit (Mai) und zweimal in der Vegetationsruhe (März, November) durchgeführt. Die Säcke wurden jeweils in einer Wassertiefe von 50–80 cm auf den Seegrund platziert.

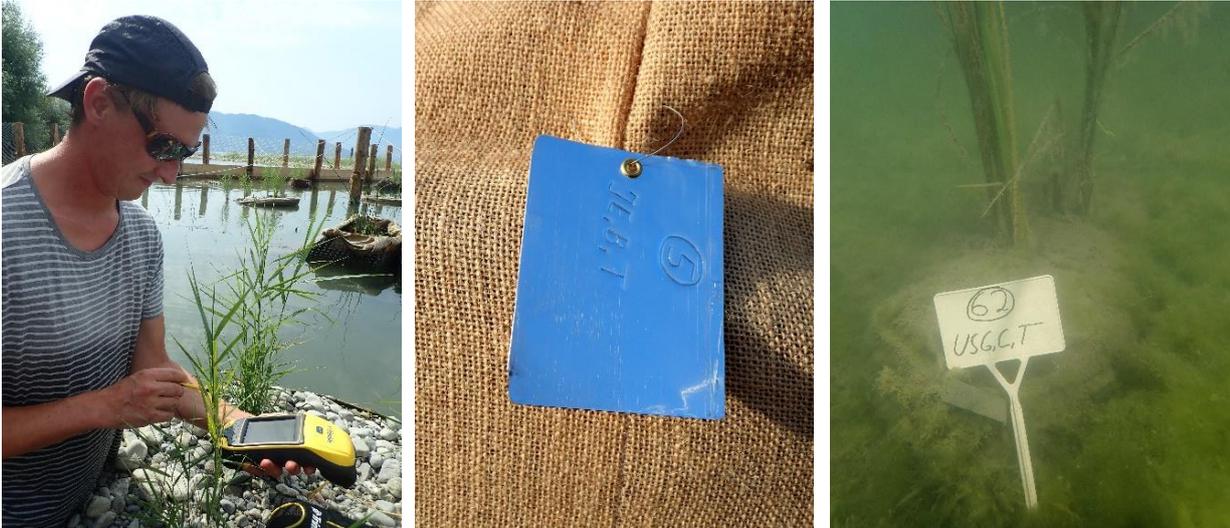
Bei jeder Kunstinself und jedem Unterwassersack wurden die Koordinaten sowie die Seegrundtiefe erhoben. Alle Pflanzeinheiten wurden mit Alu- oder Plastiketiketten beschriftet (Fotos 43–45).

Foto 43-45: Vermessung mittels GPS und Doppelmeter. Alu- und Plastiketiketten.

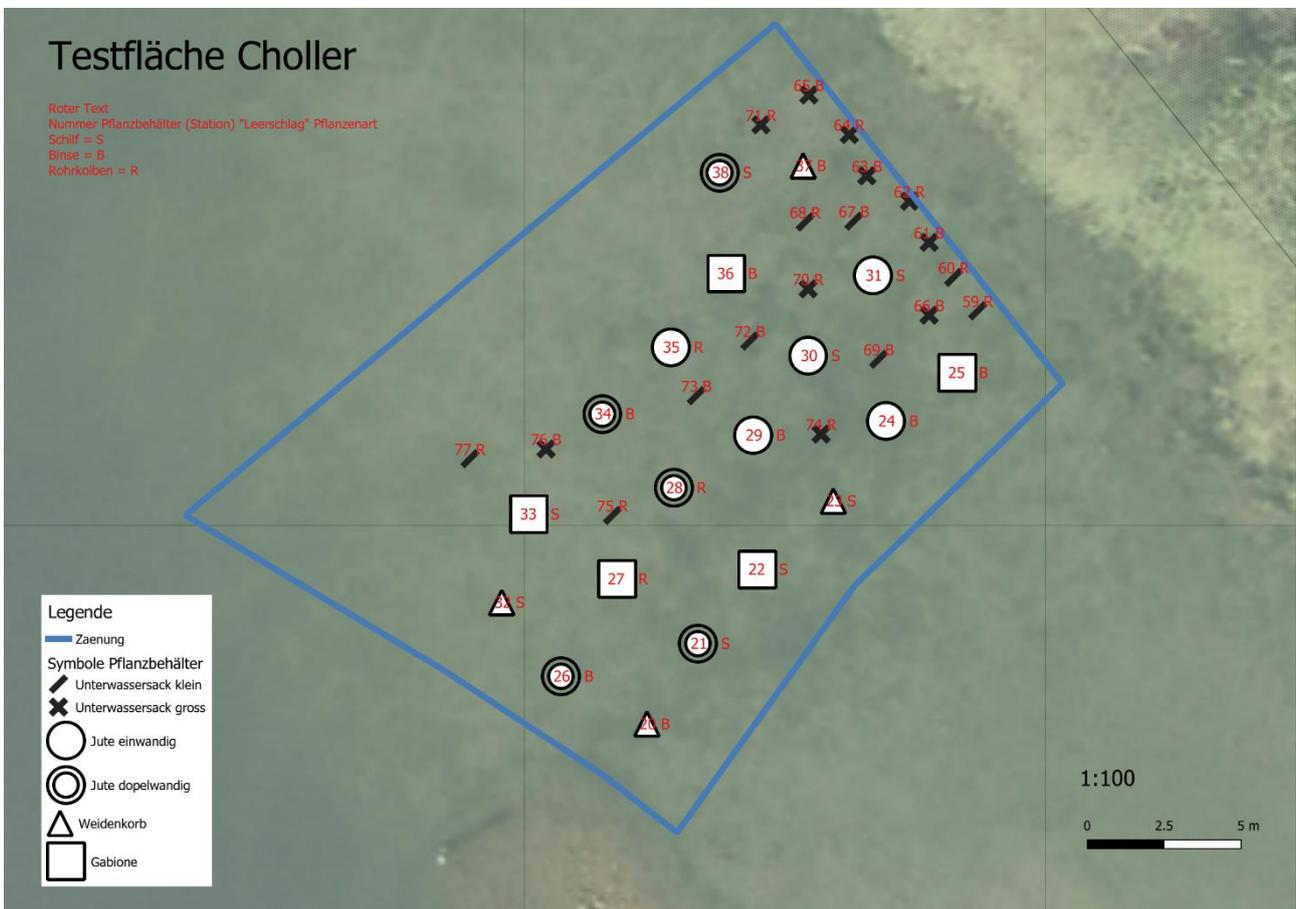
Plan 1: Übersicht der platzierten Kunstinseln und Unterwassersäcke am Standort Choller

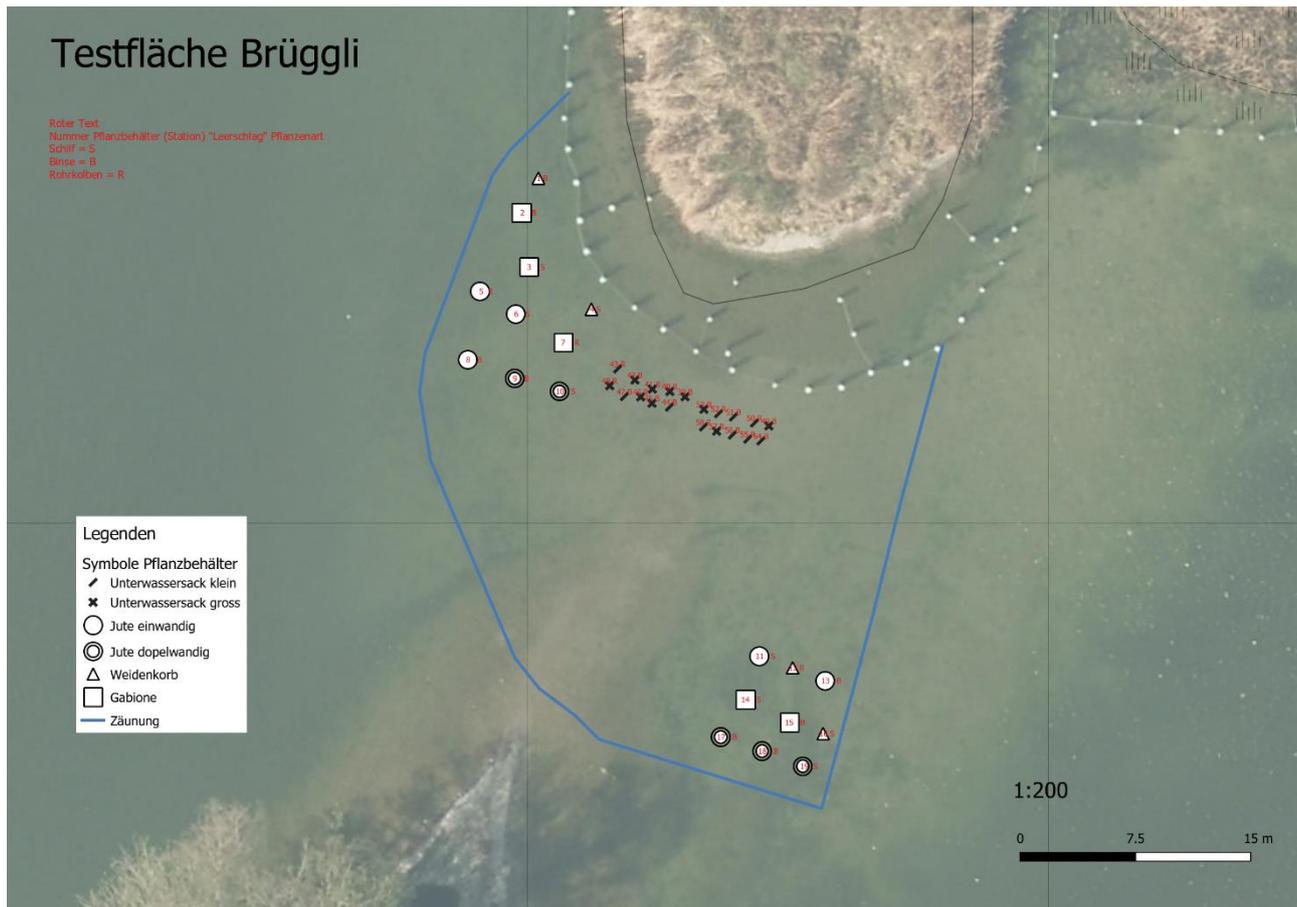
Plan 2: Übersicht der platzierten Kunstinseln- und Unterwassersäcke am Standort Brüggli (2019). Die Versuche mit den Holzelementen als auch die Schilfrhizomschüttungen wurden in den anschliessenden Jahren ausgeführt.

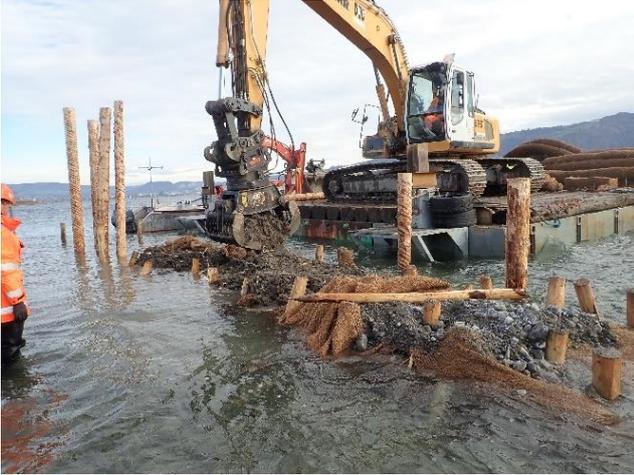
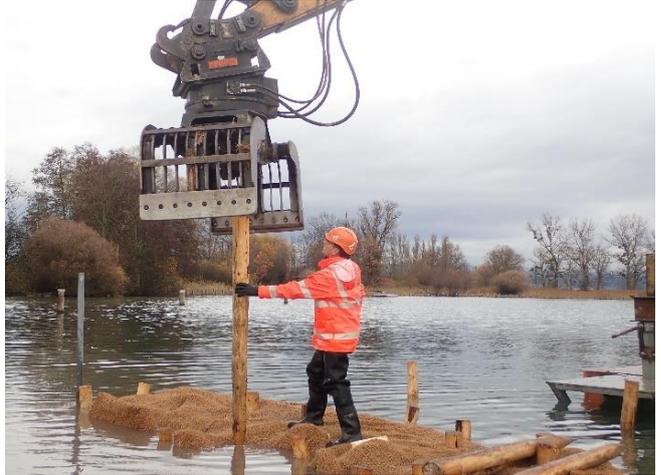
Foto 46, 47: Bau des Riffs bei Sijental 2019. Die Arbeiten erfolgten mittels eines Pontons und Bagger. Die Kokosnetze- und Faschinen wurden mit Holzpfählen befestigt.

Im Herbst 2019 wurde beim Standort Sijental eine zweite Schilfrhizom-Schüttung mit einer Dimension von rund 80 m<sup>2</sup> angelegt (Fotos 46–51). Mittels Kokosfaschinen wurde das rhizomhaltige Substrat seitlich eingefasst. Ebenfalls wurde mit Kokosnetz und mit einer Bretterwand vor Erosion geschützt und mit einem grobmaschigen Zaun eingezäunt.

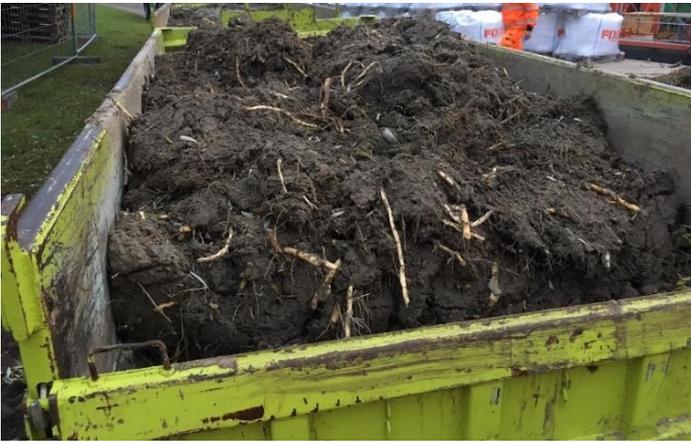
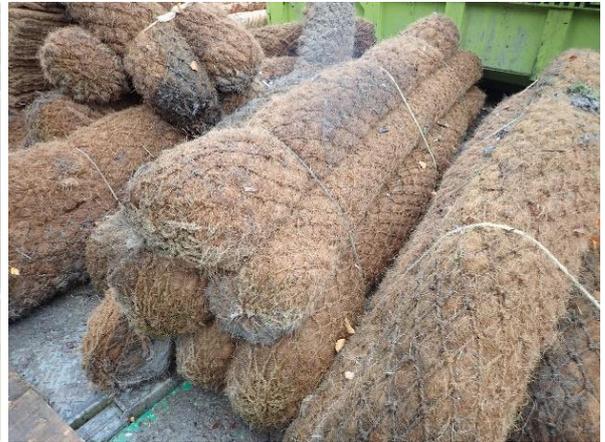
Foto 48, 49: Schilfrhizomhaltiges Verlandungsmaterial. Kokosfaschinen zu Dreiecksformen zusammengebunden, zur seitlichen Einfassung des Riffs.

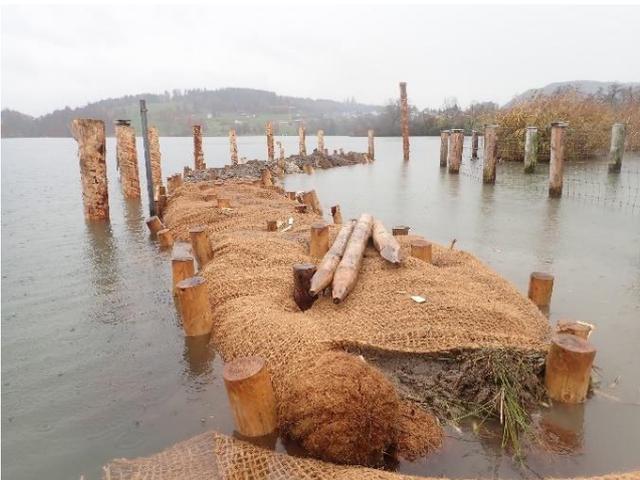
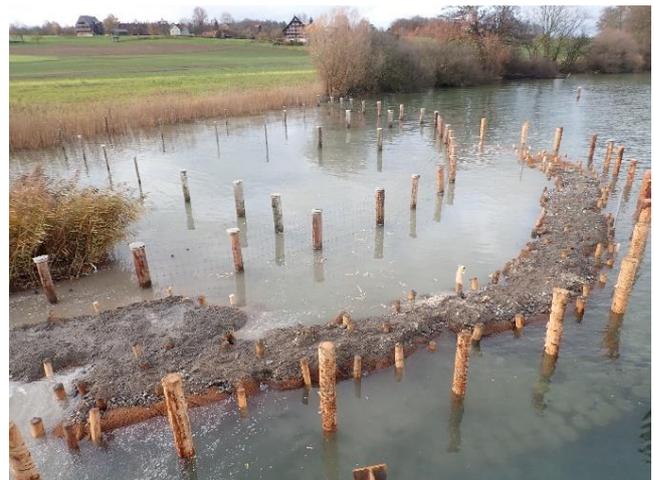
Foto 50, 51: Nach der Einfassung des Riffs mit Kokosnetzen wurde alles mit einer Schicht Kies überschüttet. Das Kies wurde aber innert kurzer Zeit von den Wellen wegerodiert. Bemerke auf dem rechten Bild an der linken Bildseite das im Jahr zuvor geschüttete und bewachsene Riff.

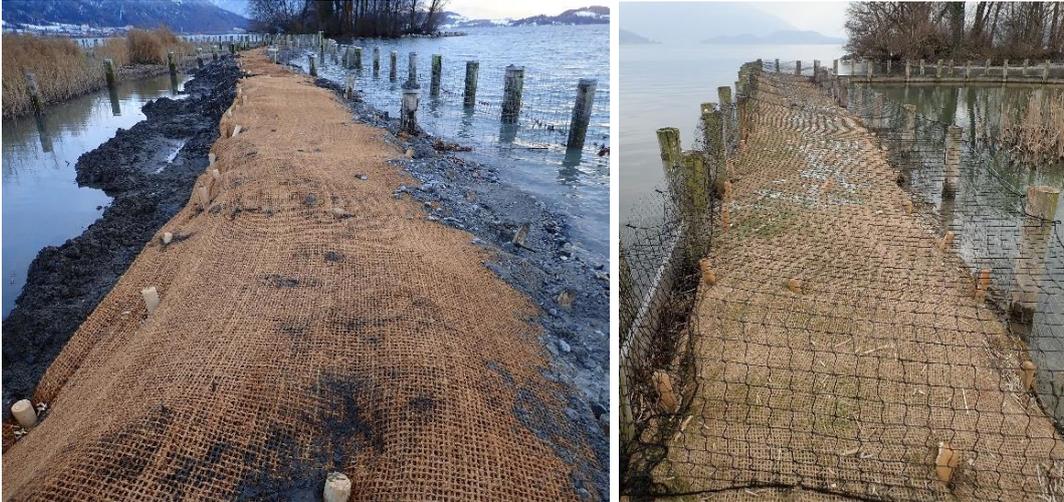
Foto 52, 53: Schilfrhizom-Schüttungen am Nordufer des Zugersees bei der Lorzenmündung, Winter 2021/2022 (links). Schüttung östlich der Aloisius Insel, Herbst 2022 (rechts). Dieses Riff wurde mit einem Nylonnetz gegen einfliegende Gänse geschützt.

Im Winter 2021/2022 (Foto 52) sowie im Herbst 2022 erfolgten am Standort Brüggli, am Nordufer des Zugersees zwei weitere Schüttungen mit Dimensionen von rund 200 resp. 90 m<sup>2</sup>. Die Schüttung von 2022 wurde neben der seitlichen Einzäunung zusätzlich mit einem Nylonnetz überspannt, um ein Einfliegen von Gänsen auszuschliessen (Fotos 53–55).

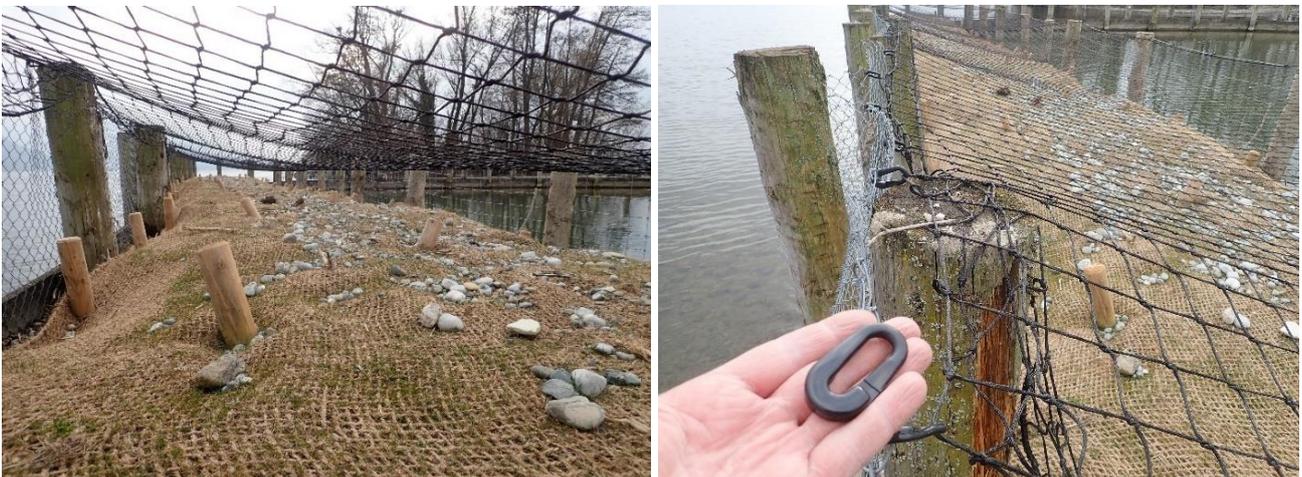
Foto 54, 55: Nahaufnahme des Nylonnetzes. Dieses konnte mit Klammern an den seitlichen Zaun montiert werden.

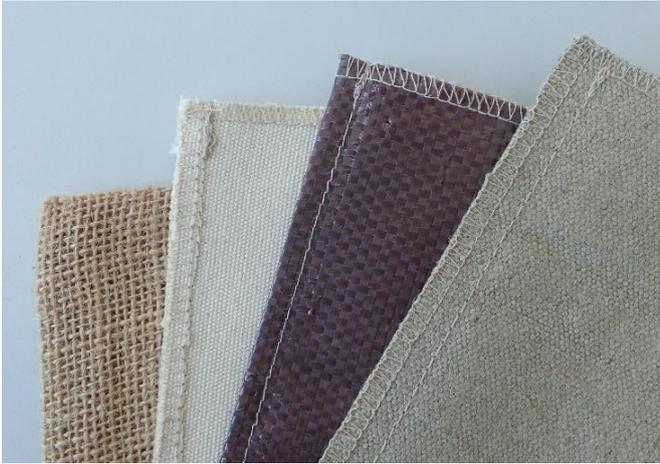
Es wurden folgende vier Textilien auf ihre Durchwurzelbarkeit und Zersetzungsdauer getestet: Leinen (Flachs), Baumwolle, Jute und Bioplastik (Foto 56). Die wasserdurchlässigen Bioplastiksäcke bestehen aus kreuzweise geflochtenen 2 mm breiten Streifen. Der Roh-Kunststoff (Polyactide) besteht zu 100 % aus Pflanzenfasern von Mais, Zuckerrohr, Bananen und Cassava. Die Herstellung des Bioplastiks beruht auf dem aeroben Fermentationsprozess, bei welchem Bakterien zur Herstellung organischer Säuren und Alkohole und Enzyme verwendet werden. Es werden somit keine petrochemischen oder anderweitige Hilfsstoffe mit Ausnahme von Farbstoffen verwendet. Die verwendeten Farbpigmente (zum Schutz vor UV-Strahlen) sind pflanzlichen Ursprungs. Aus dem gleichen Textil werden vollständig abbaubare Mulchfolien für die Landwirtschaft hergestellt. Gemäss Hersteller soll die Grundlebensdauer 3–6 Jahren betragen und zu 100 % abbaubar sein. Die ökotoxikologische Unbedenklichkeit für Tiere und Pflanzen sowie die vollständige Zersetzbarkeit wurde von OWS/TÜV Austria im Rahmen des «OK-Compost»-Prüfprogramms geprüft und zertifiziert.

Foto 56: Pflanzsäcke von links nach rechts: Jute (hellbraun), Baumwolle (weiss), Bioplastik (dunkelbraun) und Leinen (grau).

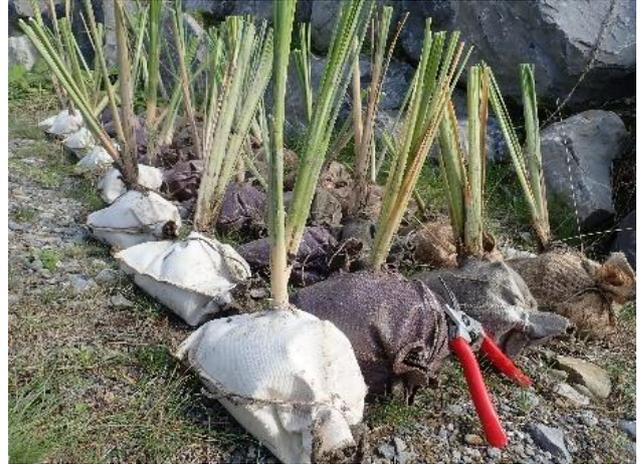
Pro Textilart wurden je acht Säcke mit jeweils 2 Ausläufern des Schmalblättrigen Rohrkolbens bestückt und in Wasser gefüllte Wannen platziert (Fotos 57–59). Der Test wurde im August 2021 gestartet. Jeweils im Frühling und Herbst wurden die Säcke auf ihre Zersetzbarkeit und Durchwurzelung dokumentiert.

Foto 57: bepflanzte Säcke mit jeweils zwei Ausläufern des Schmalblättrigen Rohrkolbens.

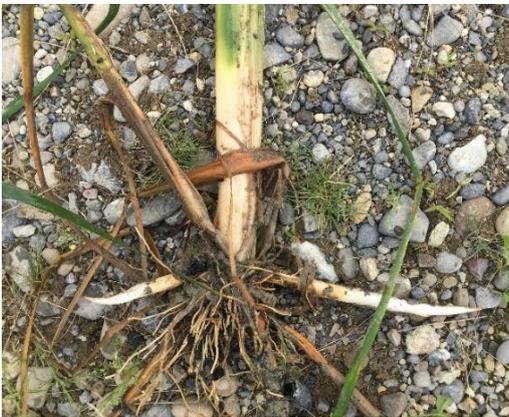
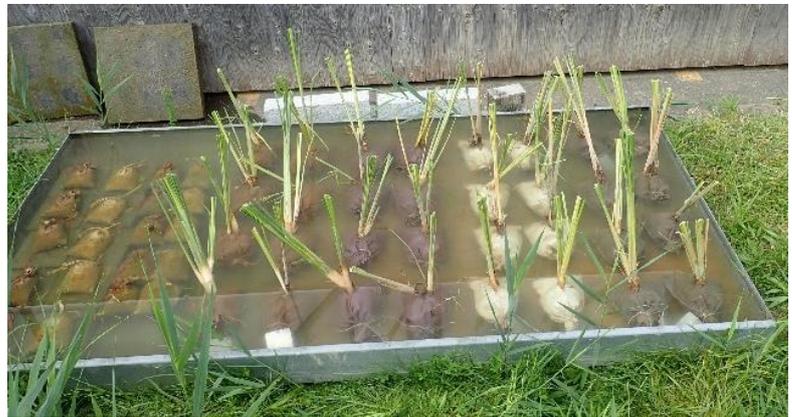
Foto 58, 59: Ausläufer des Schmalblättrigen Rohrkolbens (links). Hälterungswanne.

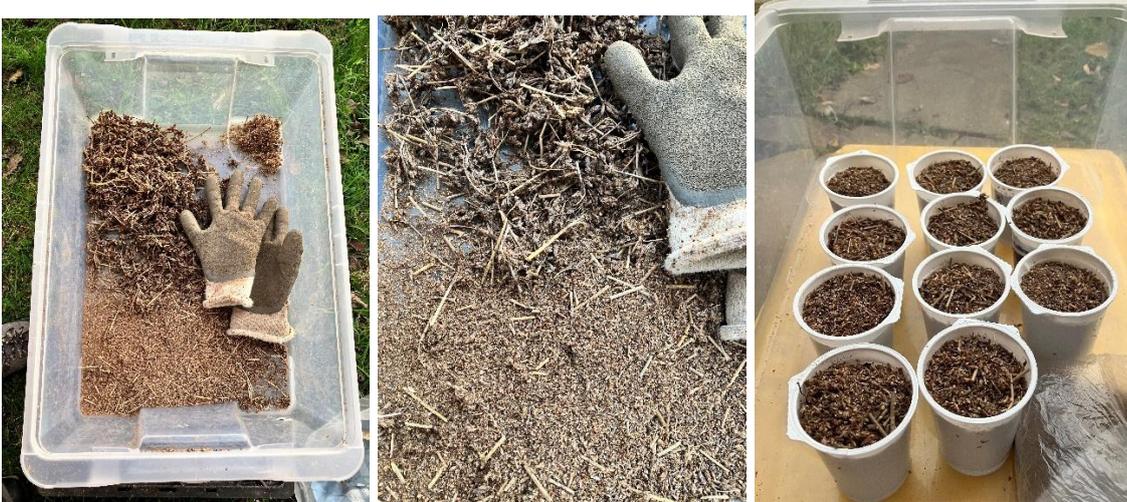
Foto 60-62: Reinigen des Saatgutes sowie Mengenzubereitung für die Aussaatschalen.

Um Wildbestände von Seebinsen und Schmalblättrige Rohrkolben zu schonen, wurden diese zwei Arten nur mittels Aussaat vermehrt. Die Gewinnung des Saatguts aus der Natur wurde mit InfoFlora (Stiftung zur Dokumentation und Förderung der Wildpflanzen in der Schweiz) abgesprochen. Die gesammelten Binsensamen mussten aus ihren Umhüllungen mittels Gummihandschuhe gerieben werden (Fotos 60–62). Die Samen des Schmalblättrigen Rohrkolbens konnten direkt von den Kolben entnommen und ausgesät werden. Zwei Wildstaudengärtnereien wurden beauftragt Pflanzen aus den Samen zu ziehen. Aufgrund des sehr geringen Keimungserfolgs der Binse in den Gärtnereien, wurde beschlossen mittels Versuchen herauszufinden, wie die Keimungsrate vergrössert werden konnte.

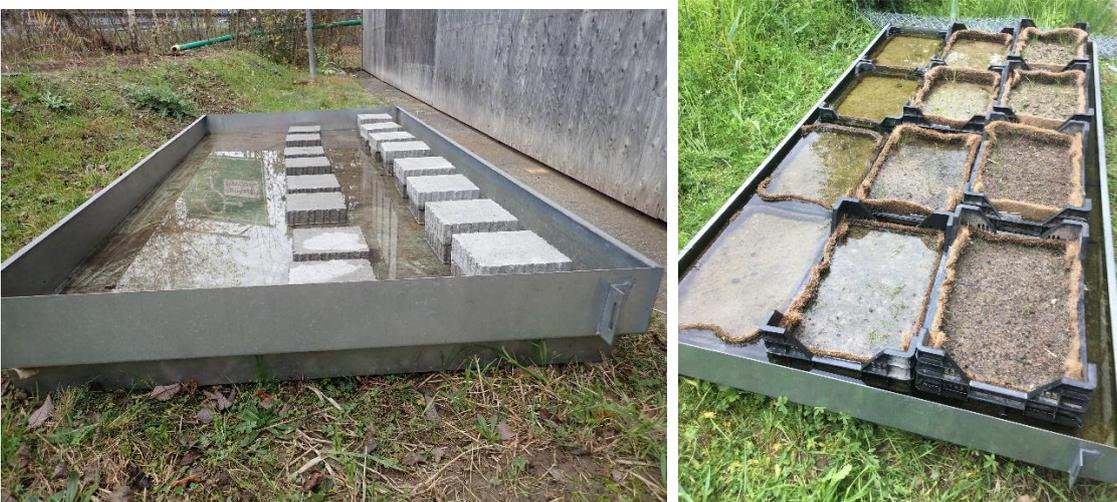
In einem ersten Versuch wurden die Saatschalen in drei unterschiedlichen Wassertiefen platziert. Bei der tiefsten Position lag die Oberfläche der Saatschale rund 5 cm unter Wasser. Bei der mittleren Position lag die Oberfläche 0,5–1 cm unter Wasser, bei der höchsten Lage war nur der Saatschalenfuss eingestaut, die Oberfläche des Substrats war somit in der Luft (Fotos 63, 64). Dieser Aussaattest wurde einmal im Herbst und einmal in Frühling durchgeführt. Die Saatgutmenge wurde zu gleichen Teilen auf die Aussaatschalen verteilt und leicht mit Erdsubstrat überdeckt. Das Erdsubstrat wurde vom Seegrund bei der Lorzenmündung entnommen.

Foto 63, 64: Hälterungswannen vor und während des Aussaatversuchs. Beachte die unterschiedlichen Höhenniveaus der Saatschalen.

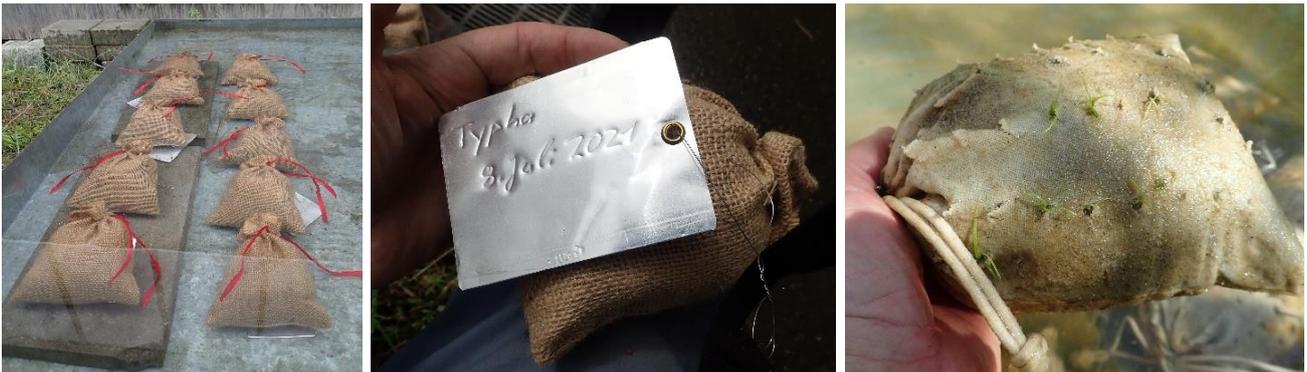
In einem dritten Versuch wurde getestet, ob die Seebirse und Schmalblättriger Rohrkolben in Stoffsäcken keimen können. Die Anwendungsidee hinter diesem Versuch war, dass Pflanzsäcke mittels Saatgut anstelle von erwachsenen Pflanzen hergestellt werden könnten. Im Test wurden kleine Juten- und Baumwollsäcke (15 x 18 cm) mit Erds substrat und Saatgut gefüllt und in Wasser gefüllte Wannen gestellt (Fotos 65–67). Aufgrund des dichten Gewebes des Baumwollsacks, wurde dieser Sacktyp mit kleinen Schlitzsen versehen, um den Keimlingen ein Durchwachsen des Textils zu ermöglichen.

Foto 65-67: Befüllte Jutesäcke mit Binsen und Rohrkolbensamen (links). Foto Mitte: Jutensack. Foto rechts: erste Keimlinge durchdringen die Öffnungen im Baumwollsack.

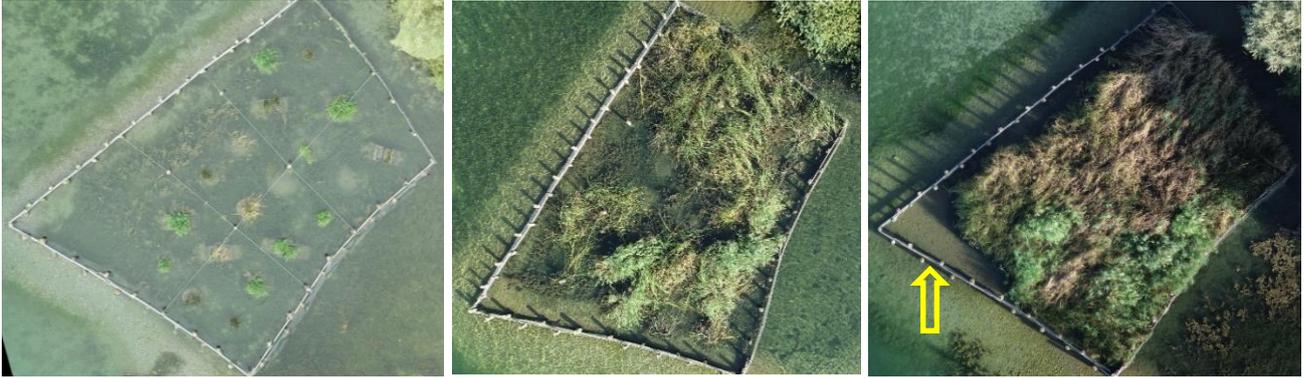
Foto 68-70: Entwicklung des Röhrichts in der Testfläche Choller von Oktober 2019 (links), Oktober 2021 (Mitte) bis Oktober 2023 (rechts). Bemerke den südwestlichen Bereich, welcher nicht bewachsen ist.

Bei der Testfläche Choller fegte vor Fertigstellung des Wellenbrechers ein Sturm über die Versuchsfläche und riss frisch gesetzte Pflanzen aus den Kunstinseln. Diese Pflanzen mussten ersetzt werden, um den Test fortzusetzen. Es bildete sich danach innerhalb von 3–4 Jahren ein dichter Röhrichtgürtel (Fotos 68–70). Dabei wurde aber ersichtlich, dass sich nicht überall das Röhricht etablieren konnte. Entlang des Wellenbrechers, welcher nicht komplett dicht war, konnte das Röhricht innerhalb von 1–3 Meter nicht aufkommen, da dort vermutlich die Wellenturbulenz zu hoch war (70-72).
