## Ansiedlungsmethoden für Seebinsen (*Schoenoplectus lacustris*), Schmalblättriger Rohrkolben (*Typha angustifolia*) und Schilf (*Phragmites australis*) entlang Seen

### Bericht zu den Versuchen von 2018–2023

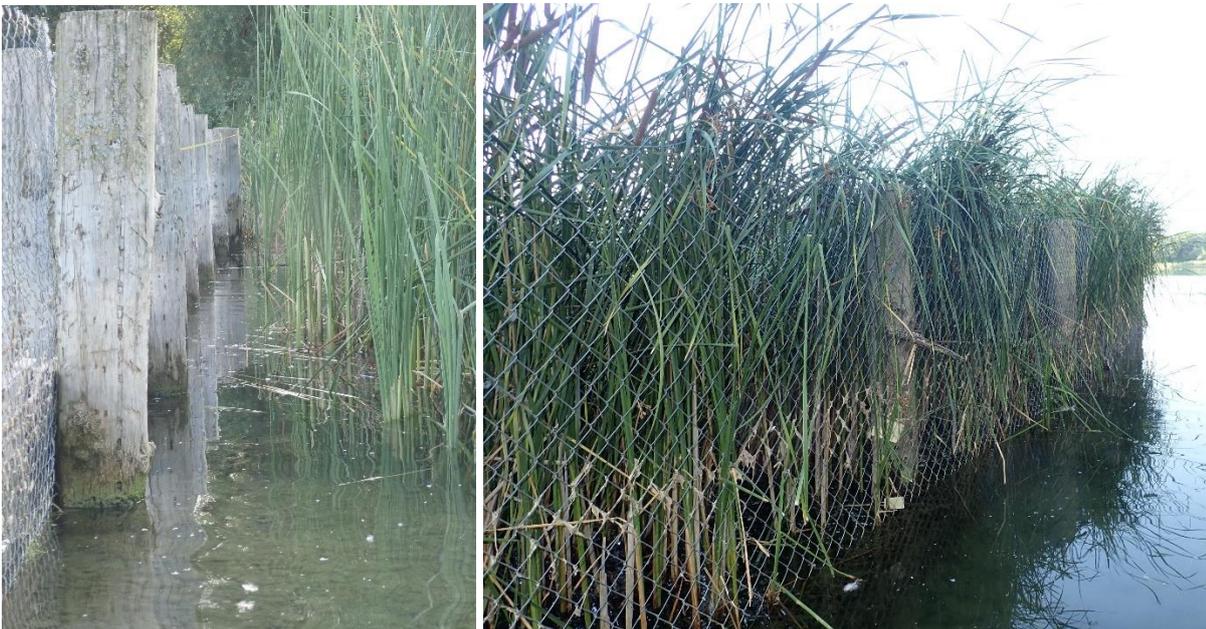
Foto 71, 72: Bei der nord-westlichen, wellenexponierten Seite wuchs das Röhricht nicht ganz bis an den Zaun (links). Bei der nord-östlichen, dem Wind und den Wellen abgewandter Seite, breitete sich das Röhricht bis dicht an den Zaun heran (rechts).

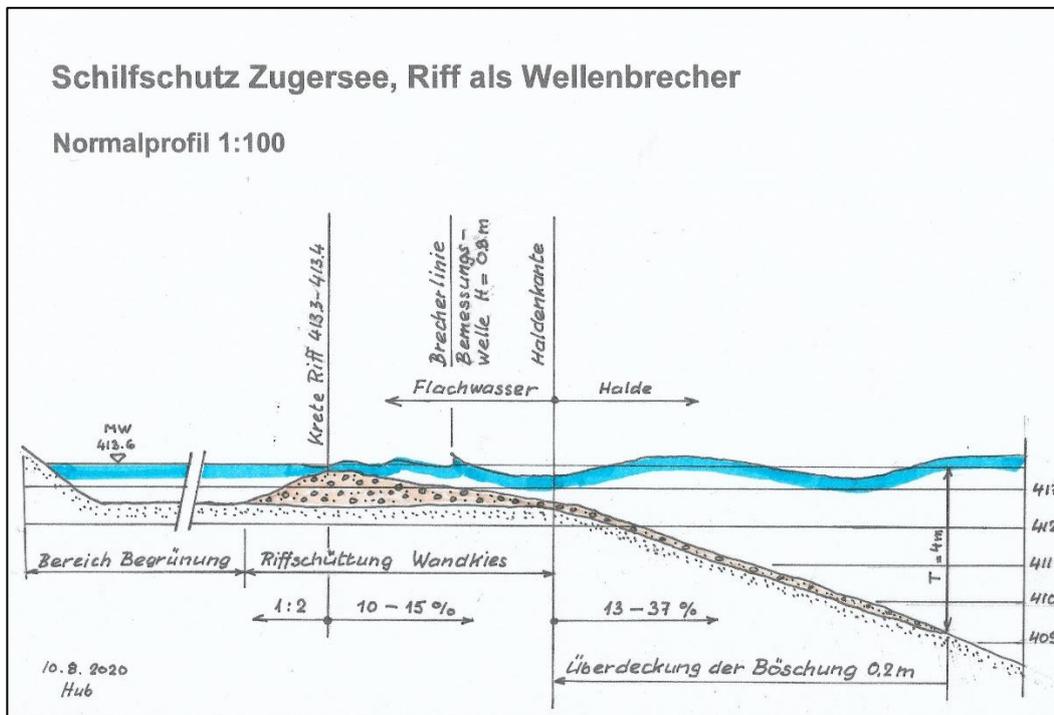
Plan 3: Schematischer Querschnitt durch das berechnete Kiesriff.

Grund klärten wir Alternativen ab. Aufgrund von umfassenden Baugrunduntersuchungen in bautechnisch schwierigen Seeufnern (mehrere Meter dicke instabile Seekreideschichten) am Zugersee, konnte ein Wellenbrecher in Form eines Riffs aus Kies und Sand berechnet werden (Plan 3). Das Substrat des Riffs wurde so berechnet, dass es einerseits nur zu geringen Setzungen im Seegrund kommen soll und andererseits das Kies nicht massgebend von den Wellen weggerodiert werden kann. Die Zusammensetzung der Kiesmischung (Anteil Fein- und Grobkomponente) sowie der Winkel des Riffs zur offenen Seefläche ist ausschlaggebend.

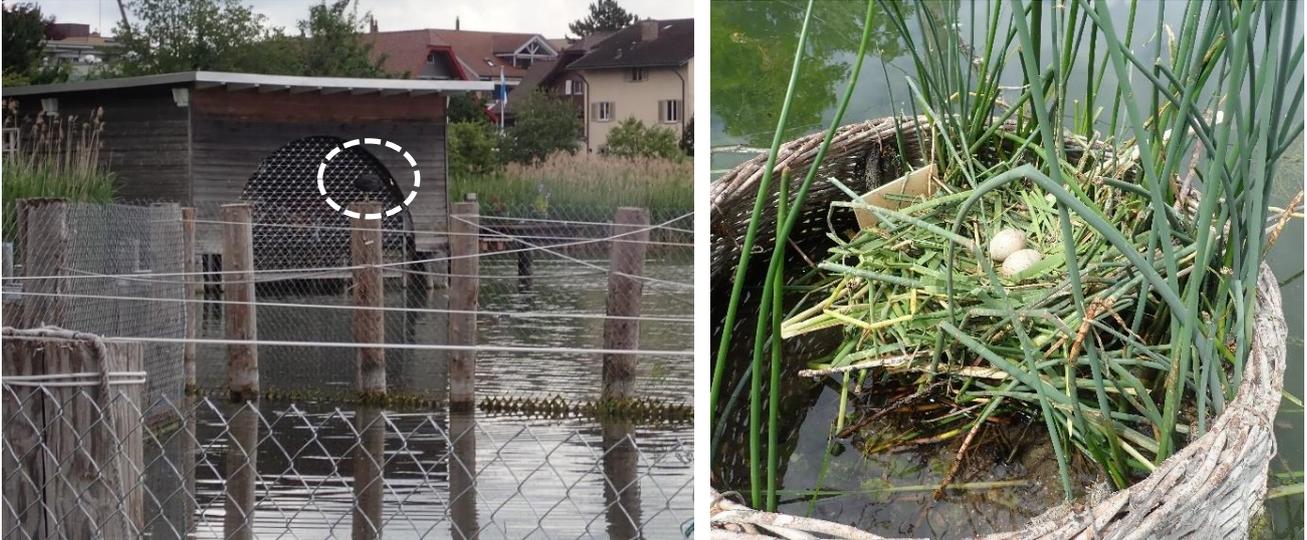
Die Versuchsfläche Brüggli wurde nach Fertigstellung durch ein Blässhuhn-Paar (*Fulica atra*) in Beschlag genommen. Die Blässhühner konnten den engmaschigen Zaun überwinden, indem sie die Füßchen in die Zaunmaschen setzten und währenddessen emsig mit den Flügeln flatterten. Dadurch konnten sie sich am Zaun hocharbeiten. Oben angekommen, setzten sie sich auf die Zaunkante und sprangen hinab auf die andere Seite (Foto 73).

Foto 73, 74: Foto links: Blässhuhn (weisse Umrandung) auf einem Zaunpfosten, welcher flatternd-kletternd erklommen wurde. Foto rechts: Blässhuhnnest auf einem Weidenflechtkorb.

Innerhalb der Versuchsfläche Brüggli rissen die Blässhühner bei den Kunstinseln die Halme von Rohrkolben, Binsen und Schilf ab, um entweder ihr Nest zu bauen oder die Pflanzen zu fressen. Bei den Unterwassersäcken wurden besonders die Binsen abgezerrt, währenddessen die Rohrkolben weniger angeknabbert wurden. Auch Grau- und Nilgänse konnten die Einzäunung beim Brüggli überwinden und sich danach über die gesetzten Versuchspflanzen hermachen. Die Graugänse (*Anser anser*) konnten vom Wasser aus von einem steilen Winkel von etwa 45° auffliegen und so den Zaun einfach überwinden. Der Flug in die Versuchsfläche endete aber oft in eine Bruchlandung. Die Flugkünste der Nilgänse (*Alopochen aegyptiaca*) waren agiler, denn sie konnten vom Flug aus auf den Zaunpfosten landen und danach in die Versuchsfläche hineingleiten. Beinahe alle Pflanzen auf den Kunstinseln sowie die Binsen in den Unterwassersäcken gingen wegen dem Vogelfrass innerhalb von 2 Jahren ein, was zu einem Totalverlust führte. Nur die Schmalblättrigen Rohrkolben in den Unterwassersäcken konnten sich etablieren und über die Jahre hinweg einen dichten Bestand bilden (Fotos 81–83 Kapitel 5.3.3). Die Zäune erwiesen sich somit als überwindbar für Blässhühner, Enten und Gänse.

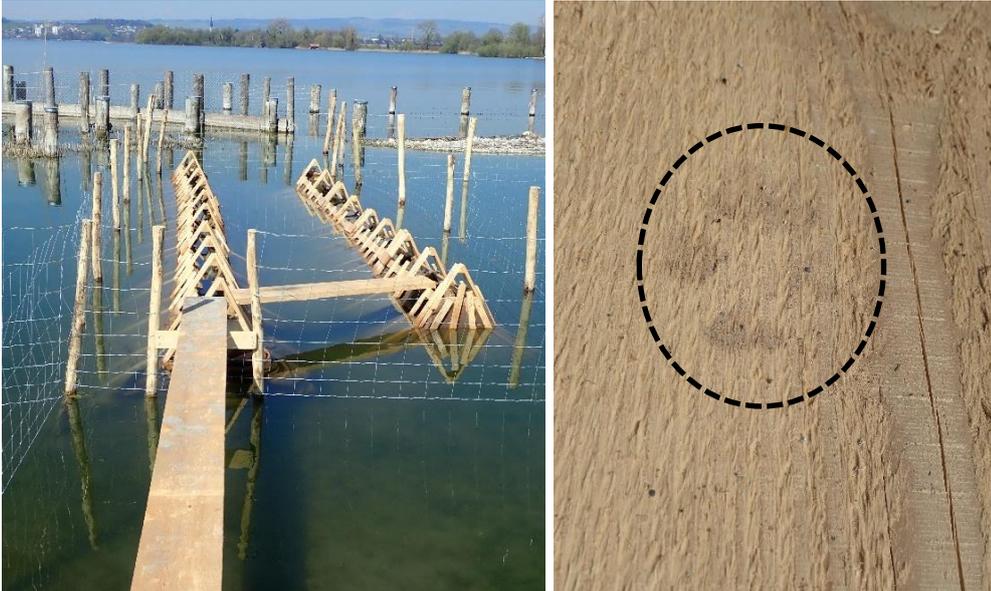
Um die Attraktivität von Kunstinsel während der Ansiedlungszeit des Röhrichts als Vogelbrutstandort zu senken, haben wir bei weiteren Tests mit Kunstinseln jeweils eine Landverbindung mittels eines Holzstegs angefügt (Foto 75). Der Rotfuchs liess sich diese einfache Gelegenheit, den Kunstinseln einen Besuch abzustatten, nicht nehmen. Anhand von Kot und Trittsiegel auf den Stegen, konnten wir die Präsenz von Füchsen nachweisen (Foto 76). Auf den so mit dem Land verbundenen Kunstinseln konnte keinerlei Brutversuche von Wasservögeln festgestellt werden.

Foto 75, 76: Holzelement-Inseln mit Holzstegen vom Land aus verbunden. Foto rechts: Trittsiegel eines Fuchses auf dem Holzsteg (schwarz umrandet).

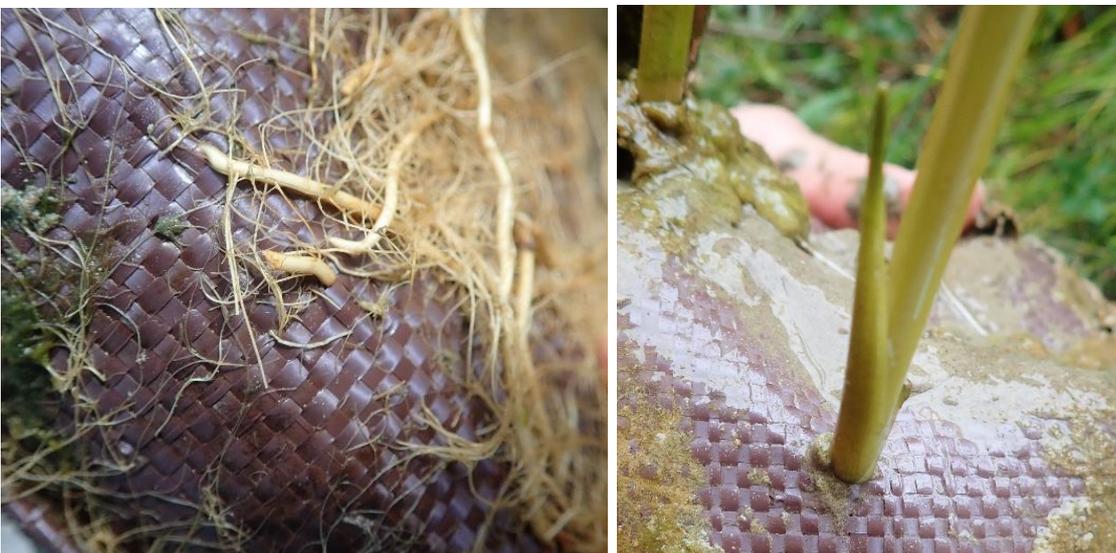
Foto 79, 80: Detailansicht der Durchwurzlung (links) sowie Triebdurchbruch (rechts) durch den Bioplastiksack.

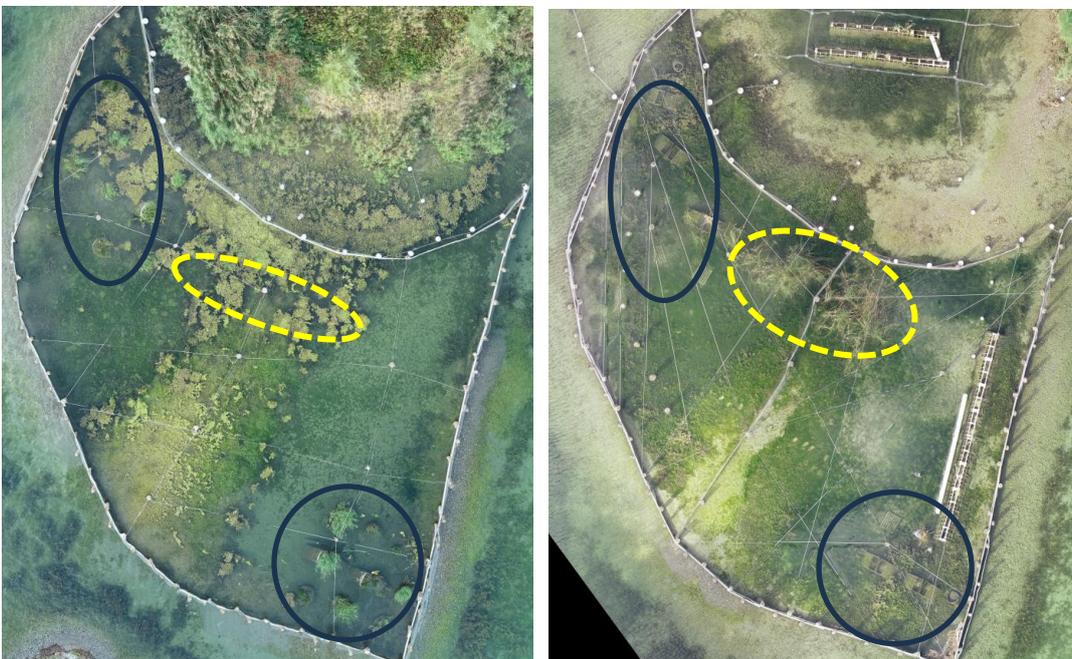
Foto 81, 82: Entwicklung des Röhrichts in der Testfläche Brüggl Oktober 2019 (links), Oktober 2021 (rechts), Standorte der Kunstinseln (schwarz umrandet) und Unterwassersäcke (gelb umrandet). Die Pflanzen auf den Kunstinseln verschwanden bis 2021 fast komplett, während die Rohrkolben in den Unterwassersäcken sich etablieren und ausbreiten konnten (gelb umrandet).

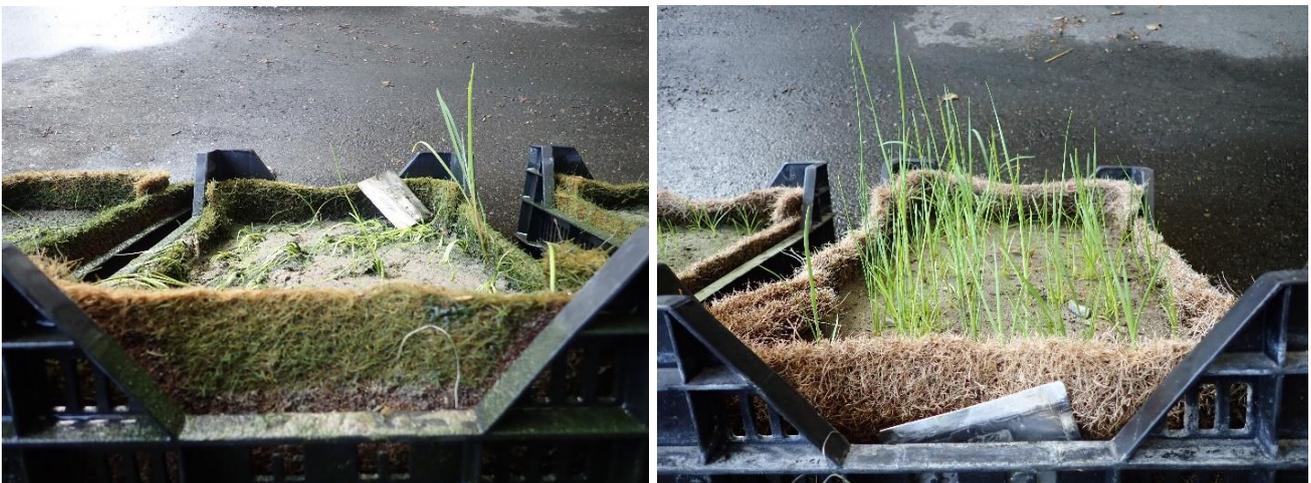
Foto 84, 85: Vergleich der Jungpflanzen, welche am 30. November 2020 ausgesät und am 23. Juni 2021 kontrolliert wurden. Saatschale 5 cm unter Wasser (links), Saatschale 0.5-1 cm unter Wasser (rechts) platziert.

In einem ersten Versuch wurden die Saatschalen in drei unterschiedlichen Wassertiefen platziert. Bei der tiefsten Position lag die Oberfläche der Saatschale rund 5 cm unter Wasser. Bei der mittleren Position lag die Oberfläche 0,5–1 cm unter Wasser, bei der höchsten Lage war nur der Saatschalenfuss eingestaut, die Oberfläche des Substrats war somit in der Luft (Fotos 63, 64). Dieser Aussaattest wurde einmal im Herbst und einmal in Frühling durchgeführt. Die Saatgutmenge wurde zu gleichen Teilen auf die Aussaatschalen verteilt und leicht mit Erdsubstrat überdeckt. Das Erdsubstrat wurde vom Seegrund bei der Lorzenmündung entnommen.

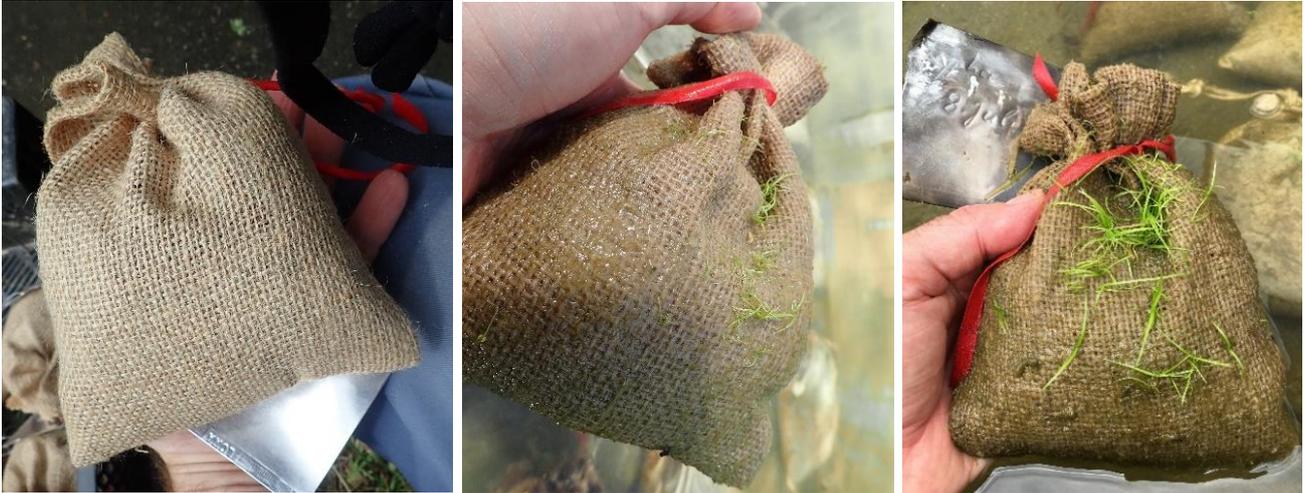
Beim Aussaatversuch, bei dem das Saatgut von Rohrkolben und Binsen in kleine Textilsäcke platziert und in Wasserbecken gehältert wurden, ergaben sich folgende Erkenntnisse. Während die Binse auch nach

einem Jahr eine sehr kleine Keimrate aufwies, keimten die Rohrkolben innerhalb von ein paar Wochen (Fotos 86–88). Die Anwendung dieser Methode, um Unterwasserpflanzsäcke mittels Saatguts anstelle von erwachsenen Pflanzen zu produzieren, wurde aber ausfolgendem Grund nicht weiterverfolgt: die verwendeten Textilien Jute und Baumwolle bauen sich zu schnell ab und zerfallen bevor die Röhrichtpflanzen genug gross wären, um in den See platziert zu werden.

Foto 86-88: Befüllung der Aussaatsäcke 8. Juli 2021 (links) mit Substrat und Saatgut des Schmalblättrigen Rohrkolbens. Gekeimte Rohrkolben am 10. August 2021 (Mitte) und 19. August 2021 (rechts).

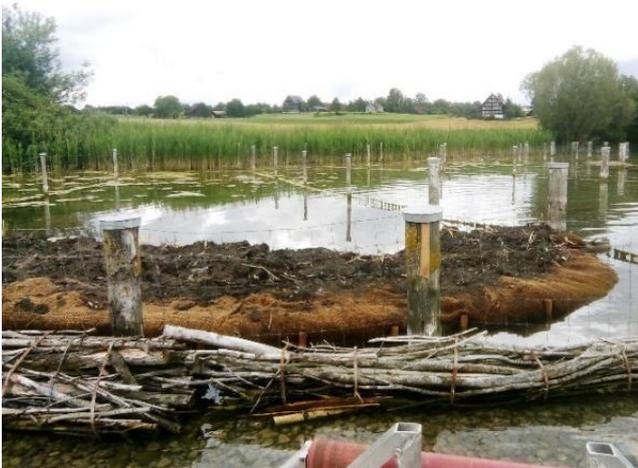
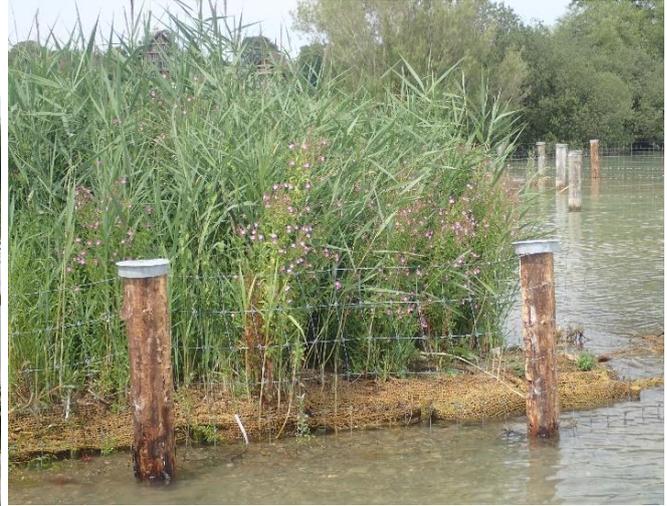
Die Schüttungen 2018 bei Buonas und Sijental sowie 2021 beim Brüggli waren erfolgreich; das Schilf trieb in der ersten Vegetationsperiode aus und etablierte sich (Fotos 89–94). Die Schüttungen 2019 bei Sijental (Foto 95, 96) sowie 2022 beim Brüggli trieben nur ganz spärlich aus.

Foto 89, 90: Schilfrhizom-Schüttung Sijental August 2018 (links) und während der ersten Vegetationsperiode im Juli 2019 (rechts).

Im Sommer 2018 wurden am westlichen Zugerseeufer bei Buonas und Sijental zwei kleinere Schilfrhizom-Schüttungen mit je einer Fläche von 30–50 m<sup>2</sup> angelegt. Dabei wurde mit Schilf durchwachsenes Verlandungsmaterial aus einem Bach vom Einzugsgebiet des Zugersees verwendet. Die Riffs wurden seeseitig mittels Kokosnetzen abgedeckt, mit grobmaschigen Vogelschutzgitter seitlich eingezäunt und mit Holzfaschinen vor Wellenschlag geschützt (Fotos 89–92, Kapitel 5.3.4).

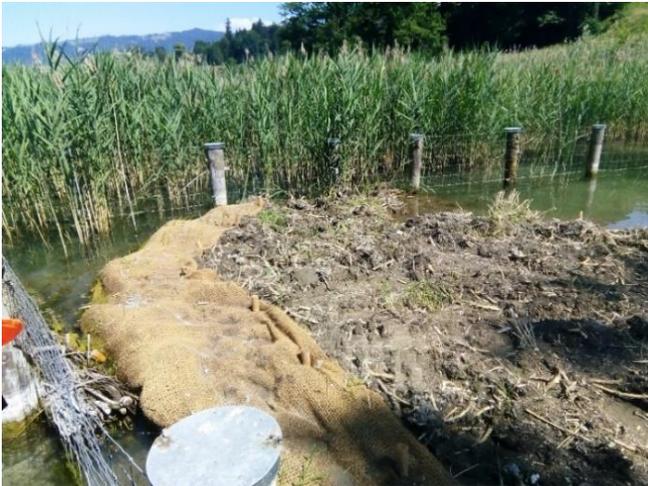
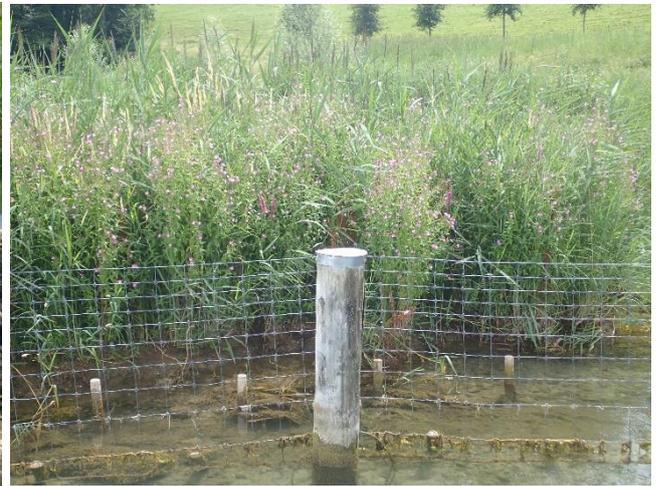
Foto 91, 92: Schilfrhizom-Schüttung Buonas im August 2018 (links) und während erster Vegetationsperiode im Juli 2019 (rechts).

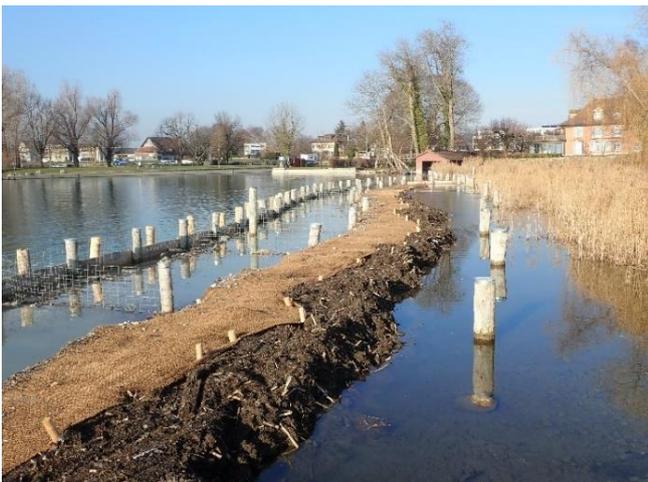
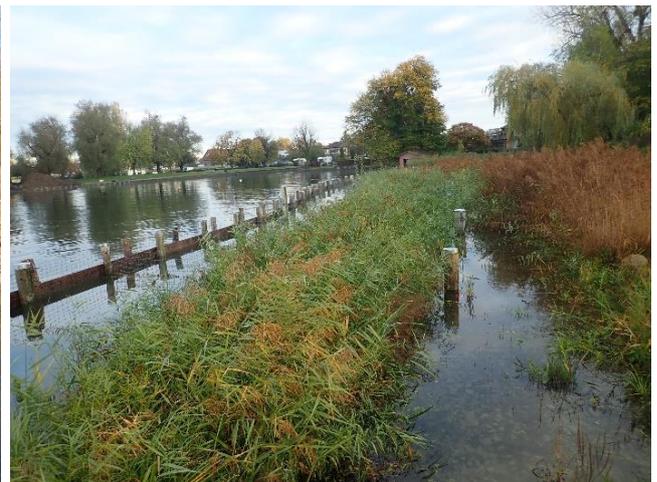
Foto 93, 94: Schilfrhizom-Schüttung beim Brüggli Januar 2022 (links) und August 2022 (rechts)

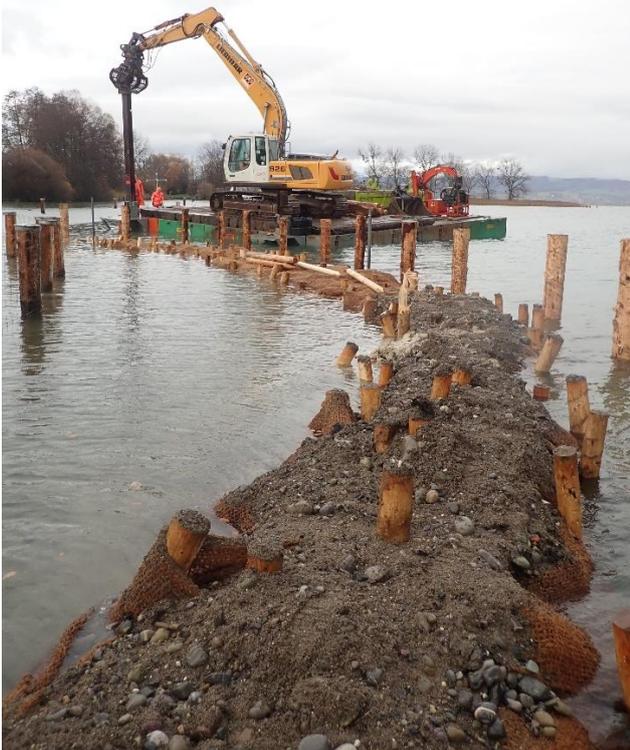
Foto 95, 96: Schilfrhizom-Schüttung Sijental im November 2019 (links) und nach einer Vegetationsperiode im August 2020.

Wie auf der Grafik 4 ersichtlich ist, deuten die Resultate darauf hin, dass während der Vegetationszeit auch nur ein kurzzeitiges Überfluten der Schilfrhizome ein Austreiben stark einschränkt. Da die Wasserspiegelhöhe eines Sees nicht voraussehbar ist, ist das Erstellen von Schilfriffen mittels Rhizom-Schüttung mit grösseren Risiken verbunden. Insbesondere in Anbetracht der Kosten von 600–900 Franken pro Laufmeter Riff sollte diese Methode nur angewendet werden, wenn sichergestellt werden kann, dass die Rhizome immer über Wasser zu liegen kommen.

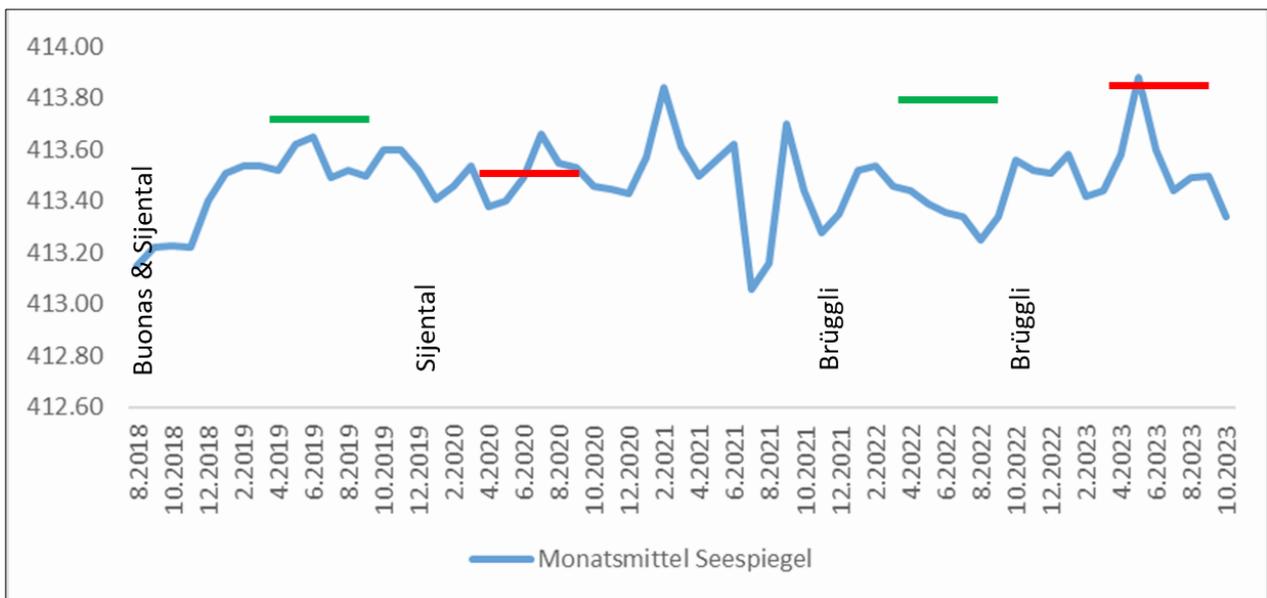
Grafik 4: Wasserspiegelhöhe des Zugersees (blaue Linie), sowie die Riffhöhe (horizontale blaue und rote Linien) während der ersten Vegetationsperiode nach Erstellung. Bei den grünen Linien handelt es sich um den Zeitraum, bei welchem das Schilf erfolgreich austrieb; bei der roten Linie trieb das Schilf nur spärlich aus. Die Schüttstandort-Texte stellen den Zeitpunkt der Erstellung der Riffe dar.

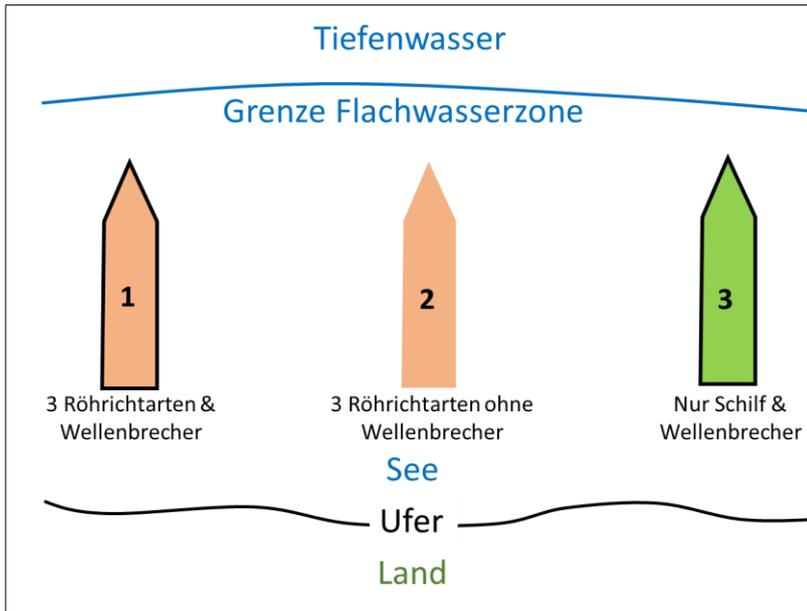
Grafik 5: Versuchsdesign für einen erweiterten Test am Zugersee.
